# **Eesti rannikualal ja saartel paiknevate Eesti Apostlik-Õigeusu Kirikute ülevaatused**

**Projekt Seen- ja mardikakahjustused Läänemere saarte puithoonetes (FaBBi)**

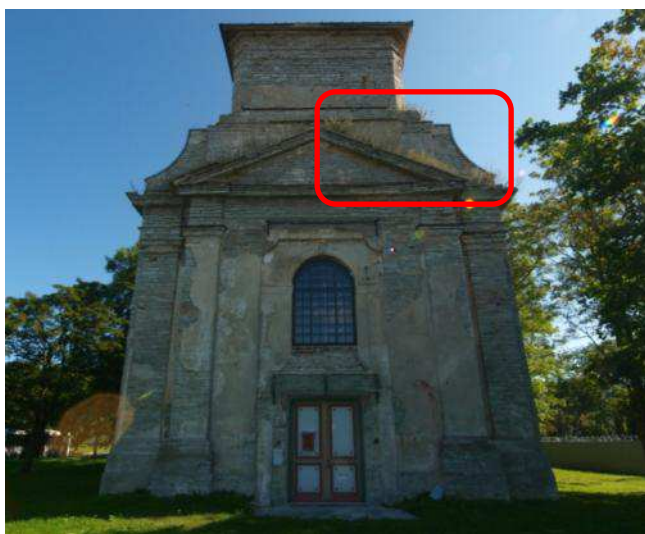
Krohv oli pea terves mahus müüridelt irdunud, samuti oli mörti vuugivahedest tugevalt välja uhutud. Kuna vesi jääb seina ebatasadustesse pidama, siis laguneb sein vee- ja külmakahjustuste tõttu intensiivselt. Eenduvatel fassaadikujunduse elementidel kasvab tihe taimestik, mille elutegevus kiirendab müüritise keemilist ja füüsikalist lagunemisprotsessi (Foto 1, Foto 2). Vaade kiriku tagumisele fassaadile. Hoonele oli paigaldatud uus katusekate ilma sademevee süsteemita (Foto 3).

Foto 1. Üldvaade hoonele

Müüri vuugid tuleb uuesti müürimördiga vuukida, et vältida niiskuse- ja külmakahjustuse tõttu tekkivat lagunemisprotsessi ning fassaadil teostada krohviparandusi (Foto 1, Foto 2).

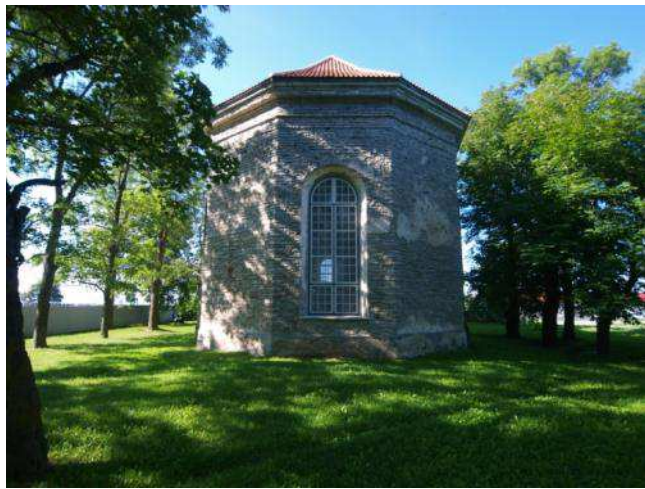
Foto 3. Kiriku tagumine fassaad

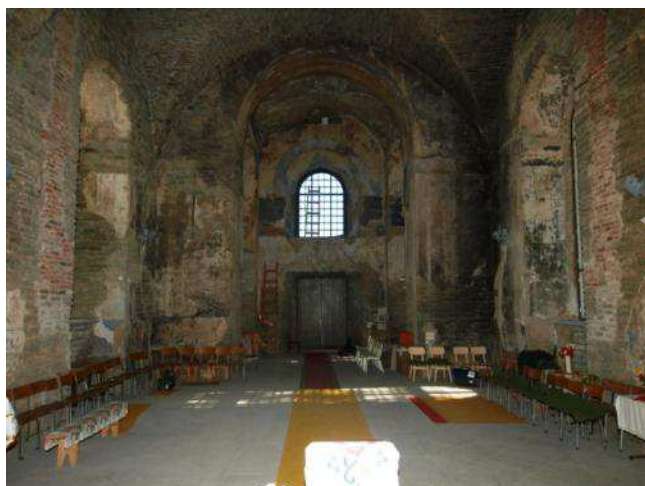
Hoone esimesel korrusel puidu biokahjustusi ei leitud (Foto 4).

Foto 4. Esimene korrus

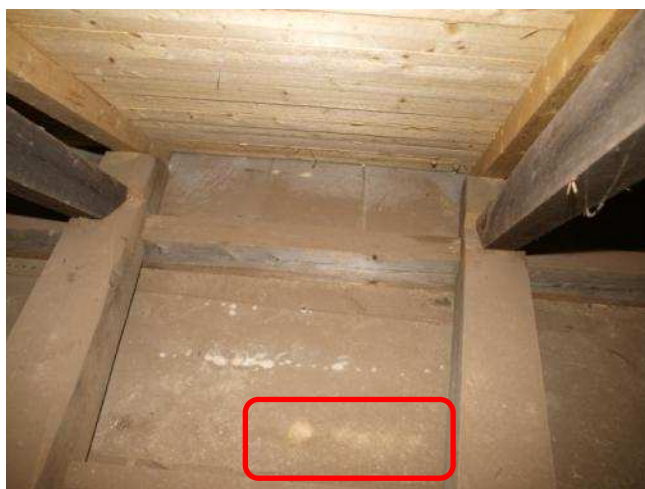
Pikihoone pööningu müüride vuukides kasvasid taimed (Foto 5, Foto 6). Majasiku ja sinisiku näripuru pikihoone pööningu põhjapoolisel betoneeritud müüripealsel. Näripuru pärines tõenäoliselt katusealuselt laudiselt (Foto 7, Foto 8). Majasiku väljalennuavad olid kagukülje katusealuse roovituse ühel laual (räästast 21. laud). Majasikk on võimeline ka kuiva puitu väga suures ulatuses kahjustama (Foto 9). Seenkahjustus torni laetalal, mis oli tekkinud torni katusekatte lekete tõttu. Torni puittarindites oli osaliselt kasutatud koorimata puitu (Foto 10).

Foto 7. Majasiku näripuru pikihoone pööningul

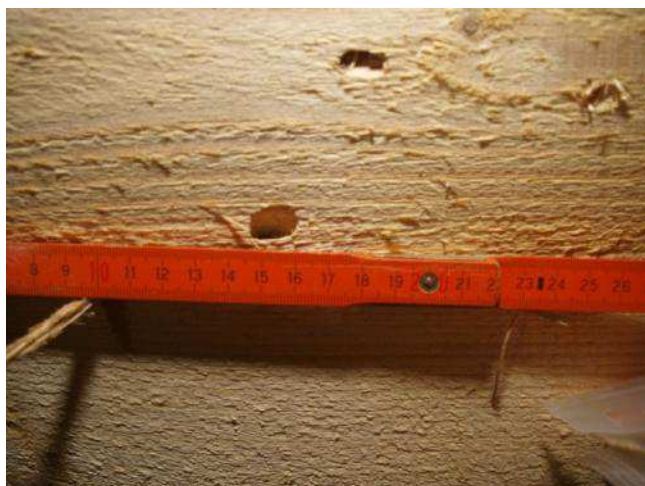
Foto 9. Majasiku väljalennuava kagukülje katusealuse roovituse laual

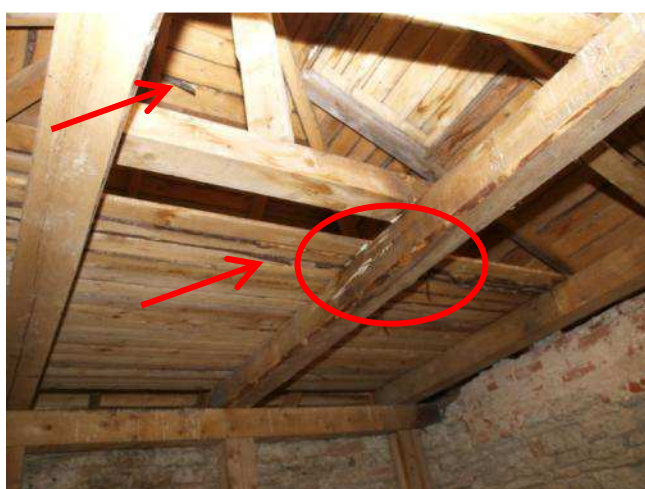
Foto 10. Seenkahjustus torni laetalal

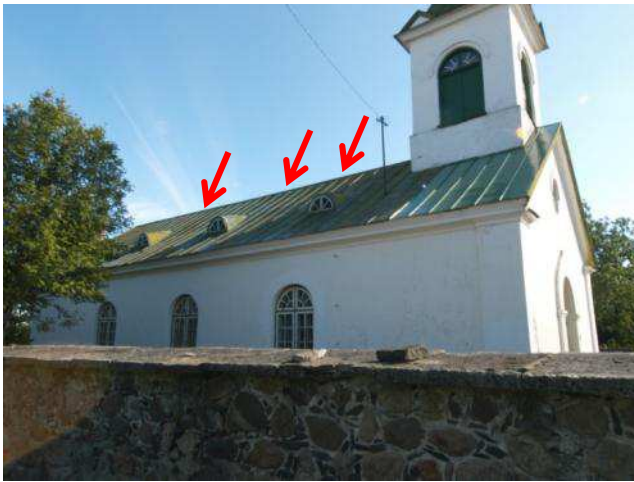
Foto 33. Korrosioon kiriku katusekattel

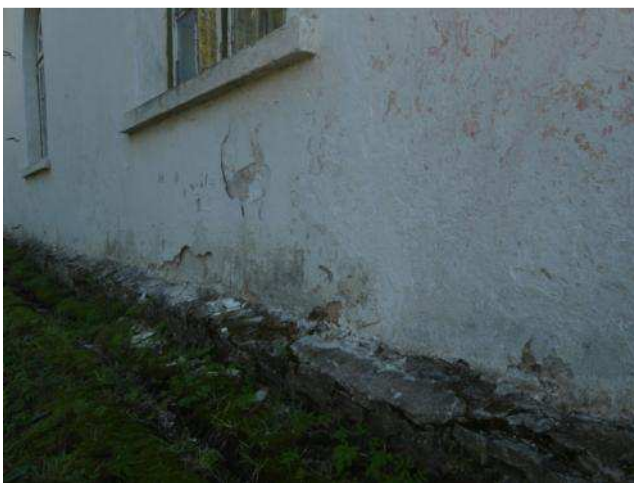
Foto 34. Niiskus- ja biokahjustus kiriku soklil ja seinal

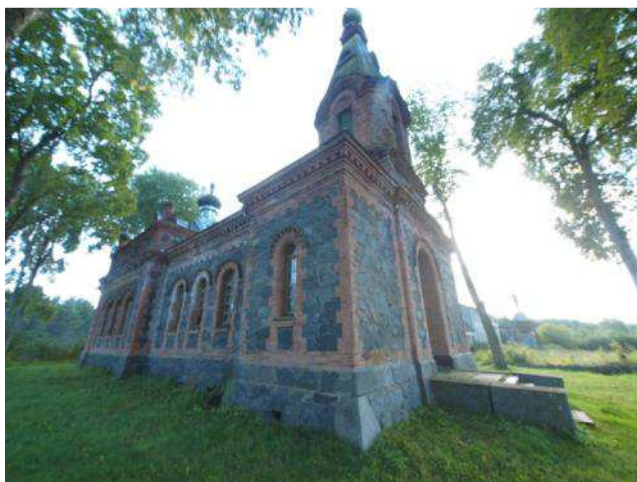
Hoonel oli puudulik vihmaveesüsteem, sademevesi oli hoonest eemale juhtimata. Kõrghaljastus oli hoonel ligemal kui 5 meetrit (Foto 51). Kiriku tornirist oli viltu (varisemisoht), torni ülemisel karniisil kasvasid puud. Torni plekkkatust oli osaliselt roostes ja biokahjustusega (Foto 52). Hoone seintel olid tellised paiguti mõranenud ja müüritisest lahti (niiskus- ja külmakahjustus) (Foto 53). Vihmaveesülitid asusid maapinnast liiga kõrgel. Vesi jookseb otse soklile, mis põhjustab biokahjustust (Foto 54). Kirikutorni karniisi müüritisel olid niiskuskahjustused, veeplekk oli puudulik (Foto 55). Hoone vihmaveesüsteem oli ummistunud. Kuna kõrghaljastus asub hoonel liiga ligedal, siis tuleks vihmaveerenne ja -torusid regulaarselt hooldada (Foto 56).

Foto 51. Üldvaade hoonel

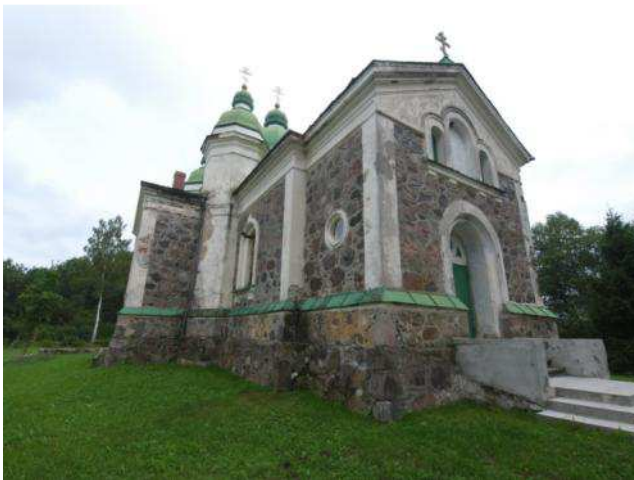
Kirikul osaliselt puudus vihmaveesüsteem, sademevesi oli hoonest eemale juhtimata (Foto 59). Vihmaveesüliiti asus maapinnast liiga kõrgel, vesi voolas seinale. Osaliselt olid seinad kaetud soontaimedega (biokahjustus) (Foto 61). Kiriku läänepoolsel küljel puudus sein veeplekk, paiguti esines kõikidel hoone külgedel niiskus- ja külmakahjustust, mistõttu krohv oli osaliselt irdunud (Foto 60, Foto 62).

Foto 59. Üldvaade hoonele

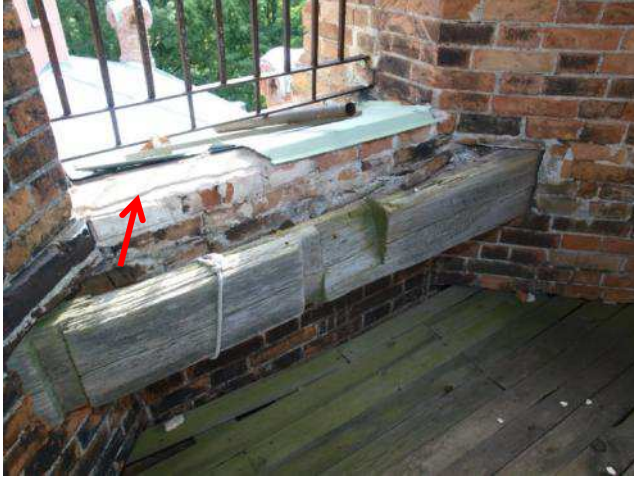
Kiriku torni ava alumine veeplekk oli puudulik. Avadest sajab vihmavett sisse, mis põhjustab puitelementide niiskuskahjustust (Foto 72). Seinamüüritise ja puittala vahel puudus hüdroisolatsioon (Foto 73).

Foto 72. Puudulik veeplekk torni aval

Kiriku torni ava alumine veeplekk paigaldada (Foto 72).

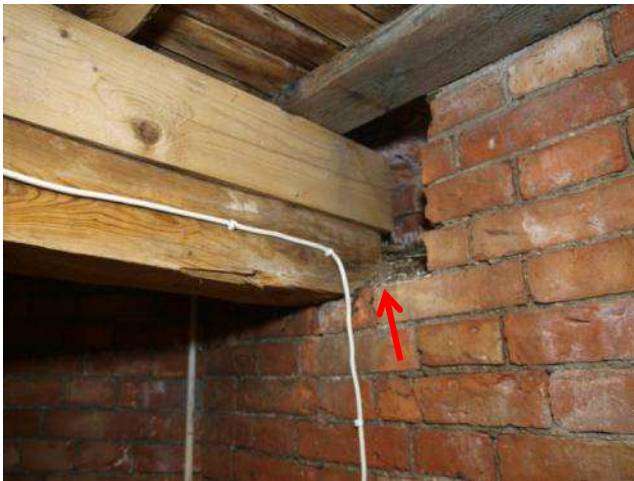
Foto 73. Puudulik hüdroisolatsioon torni puittalal müüritises

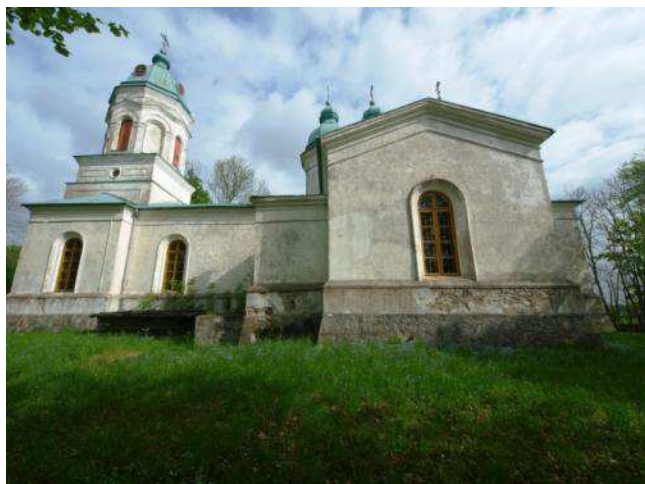
Hoone asus künkal ja maapinna kalded olid suunatud hoonest eemale. Hoone plekk-katuselt koguti vesi kokku sottomenidega ja suunati alla vihmaveetorudega (Foto 77). Vihmaveetorud lõppesid maapinnast ca 0,5 m kõrgemal, mistõttu oli sajuveel võimalik pritsida vastu soklit ja tekitada sellele niiskus- ja külmakahjustusi (Foto 78). Krohv seinte alumistes osades oli kohati irdunud (Foto 79). Hoone lõuna- ja põhjakülje vahetusläheduses kasvasid puud, mille juured võivad kahjustada vundamenti mehaaniliselt, samuti takistavad puuvõrad seinte kuivamist (Foto 81). Treppidel kasvasid samblad ja samblikud ning puud (Foto 82). Altariruumi puitpõrand oli välisõhuga tuulutatav (Foto 83). Lõunapoolse tiiva koja vundament oli vajunud ülejäänud hoonest intensiivsemalt, mis oli tekitanud seina läbiva prao (Foto 84, Foto 85). Katuseplekk oli korrodeerunud (Foto 86).

Foto 77. Üldvaade kirikule

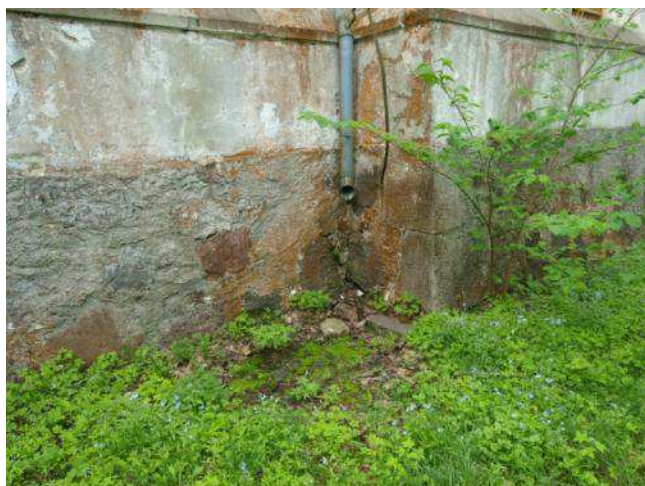
Foto 78. Niiskus- ja külmakahjustused hoone soklil

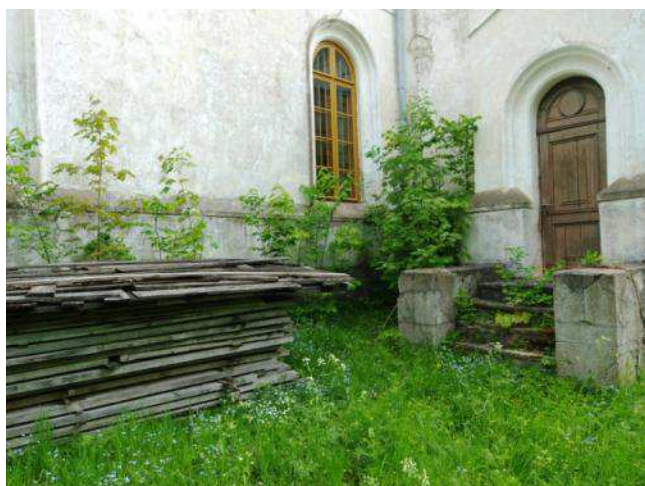
Foto 81. Hooldamata hoone ümbrus

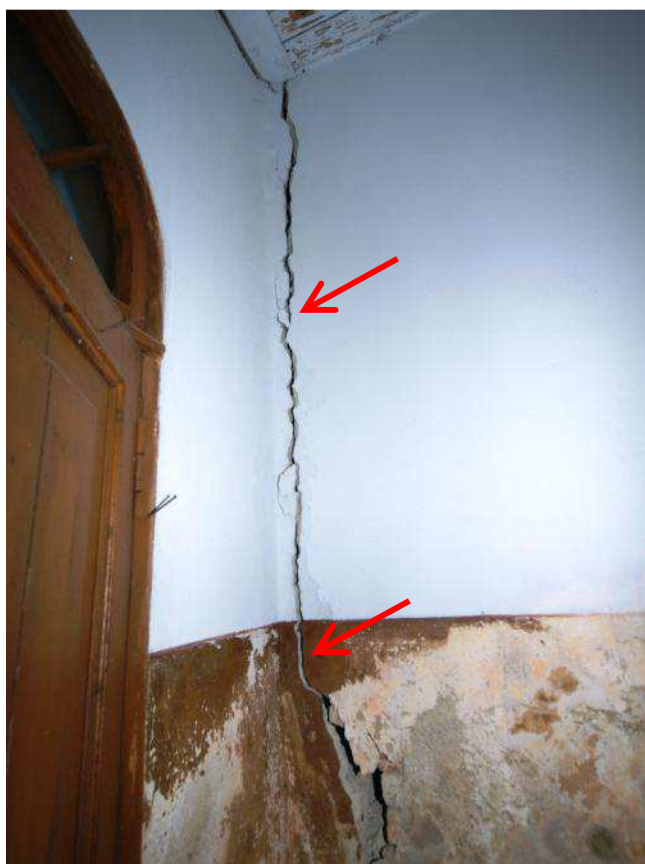
Foto 84. Lõunapoolse tiiva koda läbiv pragu

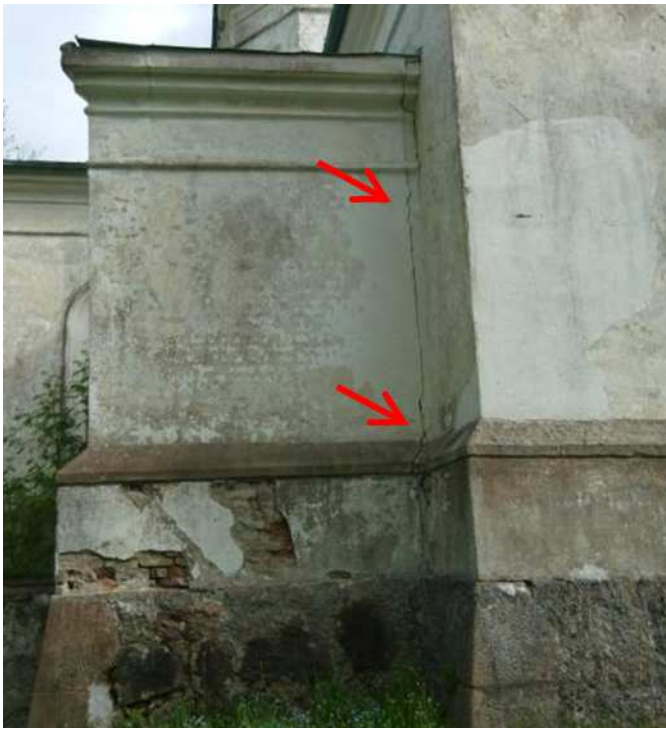
Foto 85. Lõunapoolse tiiva koda läbiv pragu

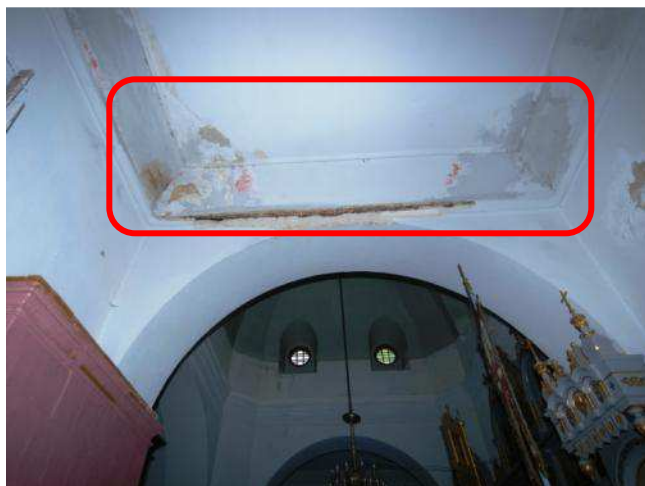
Lõunapoolse tiiva lael olid ulatuslikud niiskuskahjustused (Foto 87). Niiskuskahjustus esines põhjapoolse tiiva lael, seenkahjustuse olemasolu ei olnud kõrge lae tõttu võimalik kontrollida

Foto 87. Ulatuslikud niiskuskahjustused lõunapoolse tiiva lael

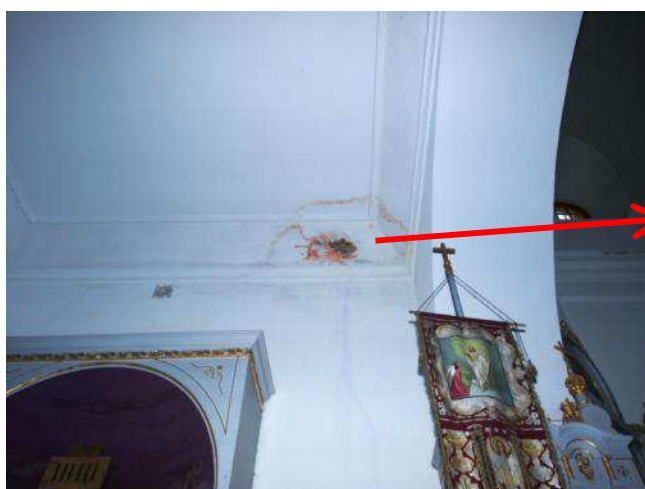
Foto 88. Niiskuskahjustus põhjapoolse tiiva lael

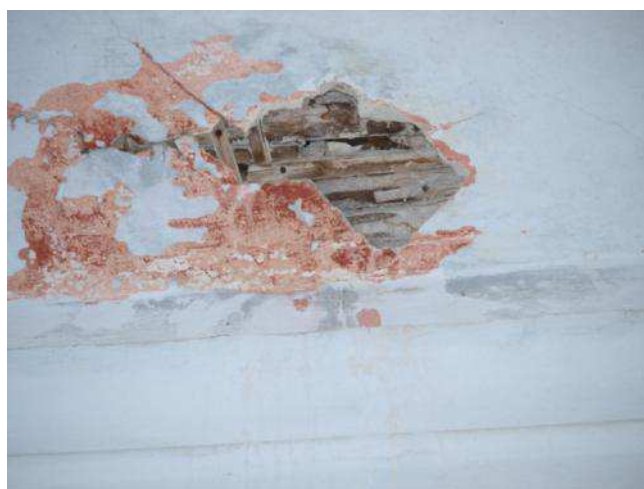
Foto 89. Niiskuskahjustus põhjapoolse tiiva lael

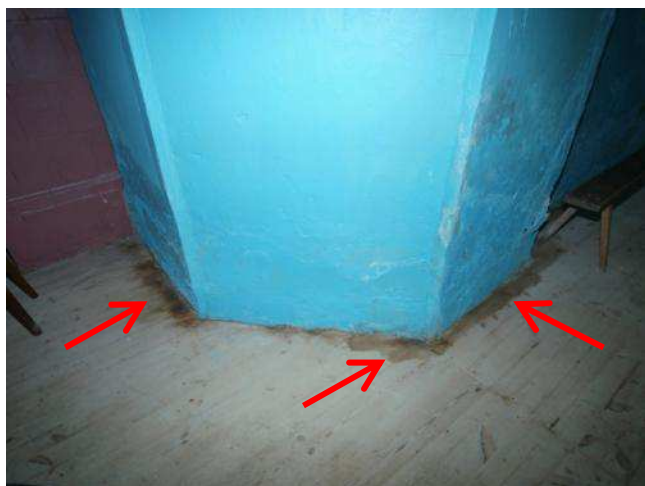
(Foto 88, Foto 89). Põrandalauad olid asetatud tihedalt vastu välisseinte krohvi. Kontaktis niiske krohviga olid hoone keskosa ja põhjapoolse tiiva põrandalauad seinte äärtes märgunud (veesisaldus kuni 95%). Kõige ulatuslikumalt olid põrandalauad märgunud põhjapoolses tiivas, kus põranda all oli märgata ka vana seenkahjustust (Foto 90). Seinal oli näha ka vetikakahjustus, mis viitas kõrgele niiskuskooormusele (Foto 91). Lõunapoolses tiivas paiknenud kapp oli intensiivse, aga tõenäoliselt mitteaktiivse mööbli-toonesepa ja raudsepa kahjustustega (Foto 92, Foto 93). Põhjapoolses tiivas paiknenud laua jalad olid intensiivse mardikakahjustusega (tooneseplased, ld *Anobiidae*) (Foto 94, Foto 95).

Foto 90. Märgunud põrandalauad põhjapoolses tiivas

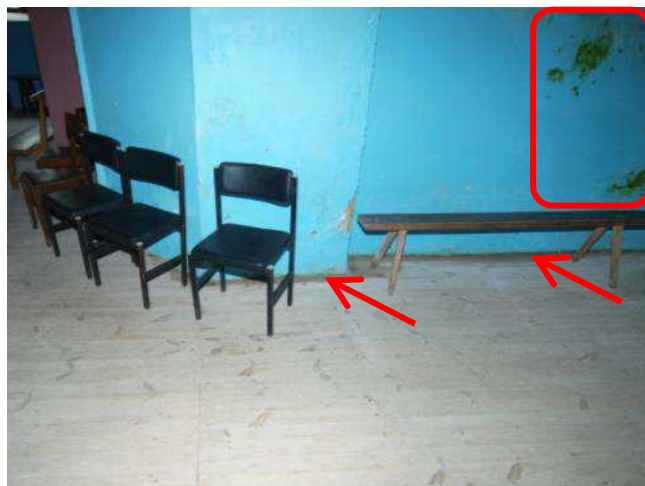
Foto 91. Vetikakahjustus ja märgunud põrandalauad põhjapoolses tiivas

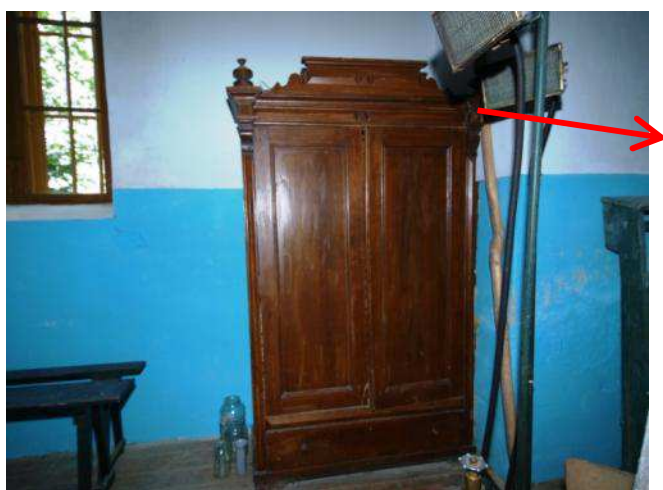
Foto 92. Mardikakahjustus mööblil

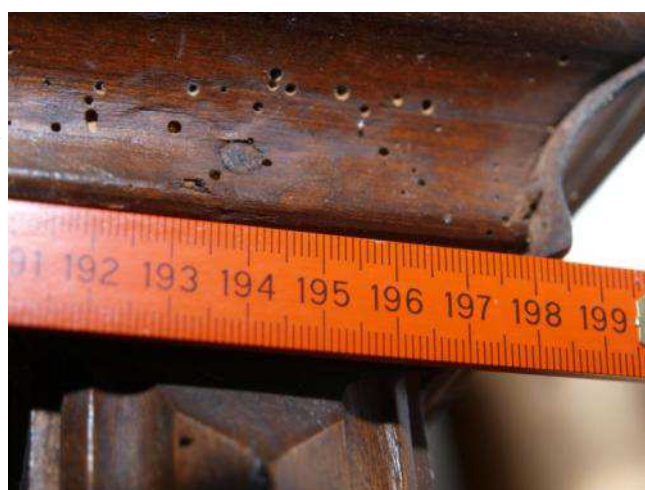
Foto 93. Mardikakahjustus mööblil

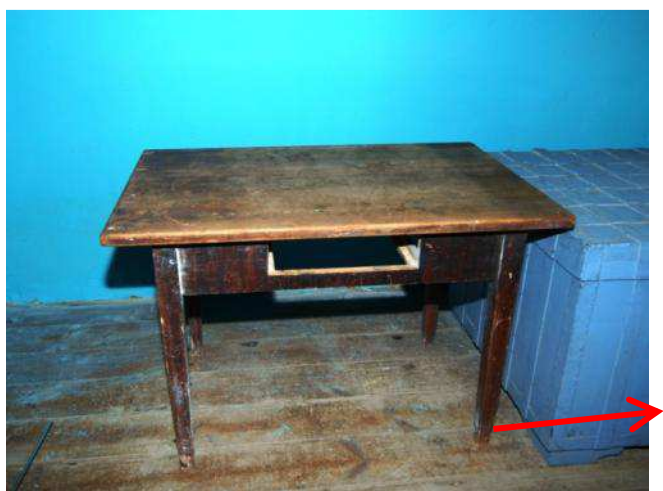
Foto 94. Mardikakahjustus mööblil

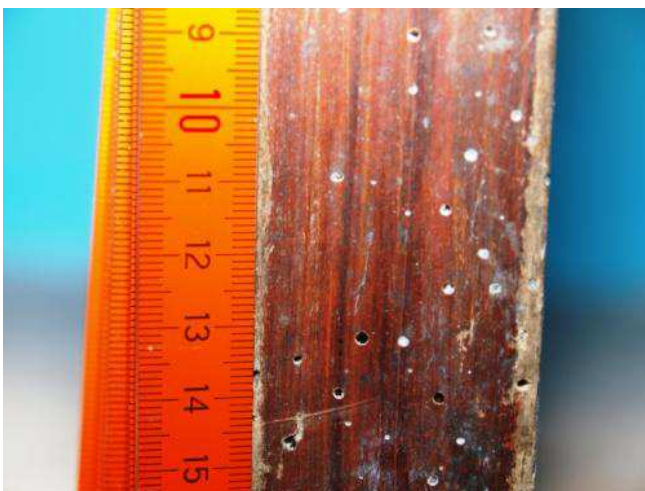
Foto 95. Mardikakahjustus mööblil

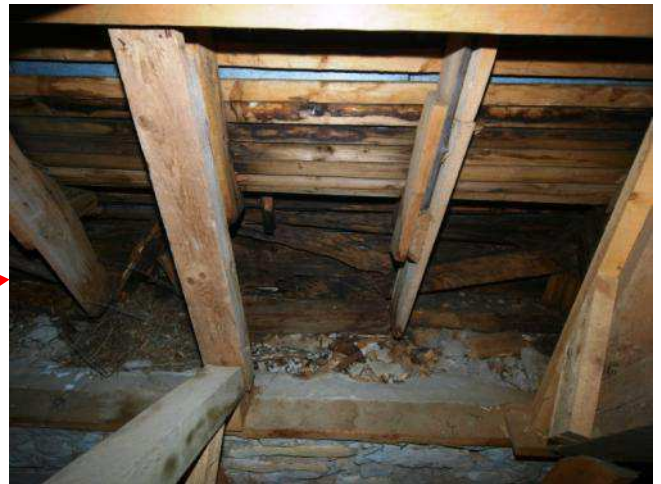
Foto 97. Keskmise kupli laetarindi müürilatt

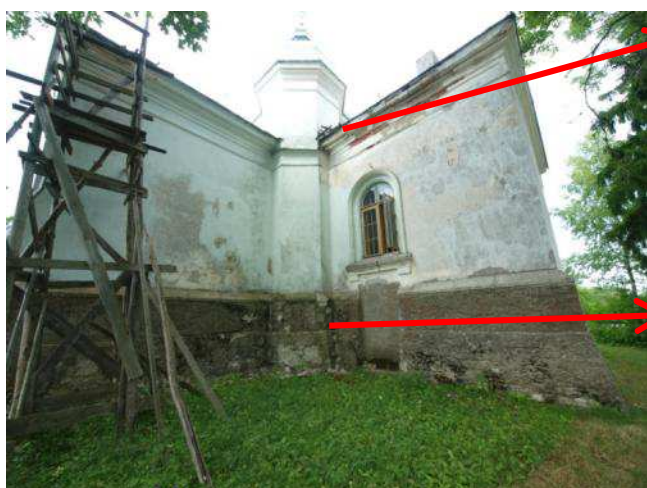
Foto 100. Altari ja lõunapoolse tiiva vaheline nurk

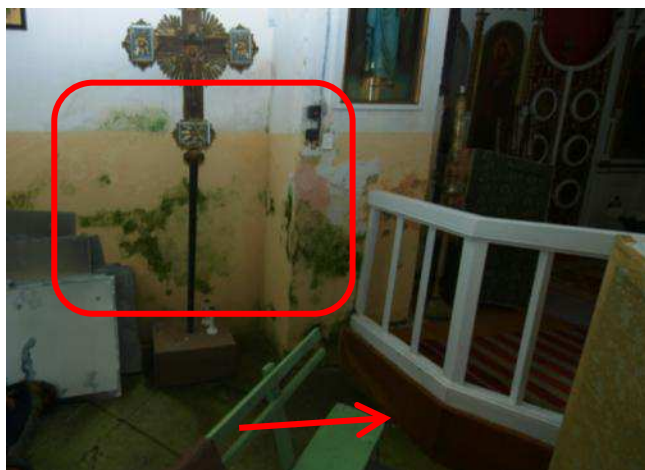
Vetikakahjustus kiviseinal viitas seina kõrgele niiskukoormusele (Foto 102). Altariruumi puitpõranda tarindid olid otseses kontaktis kiviseinaga ning fotol ringiga tähistatud nurgast leiti ka vana mardikakahjustus. Piirde all puitpõranda vertikaalne osa oli kirikuõpetaja sõnul kahjustunud puidu varjamiseks kaetud plekiga. Plekk takistab puidu kuivamist ja võib kiirendada puidu lagunemisprotsesse (Foto 103). Altariruumi põrandalt avastati mitteaktiivne mardikakahjustus. Põrandalaudasid oli osaliselt välja vahetatud. Põrandatarindeid altpoolt uurida ei olnud võimalik, kuna puurimisi ei teostatud. Vetikakahjustus kivipindadel viitab müüride kõrgele niiskukoormusele (Foto 104, Foto 105). Keskmise kupli lael esinesid niiskus- ja külmakahjustused, mis olid arvatavasti põhjustatud katusepleki ja avade ebatihedustest (Foto 106). Kirikusaali vahelae tala oli tugeva seenkahjustusega (perekond korgik, ld *Antrodia* sp). Tala on ajutiselt toetatud, selle kandevõimet ei ole kontrollitud (Foto 107).

Foto 102. Vetikakahjustus kirikusaali kiviseinal

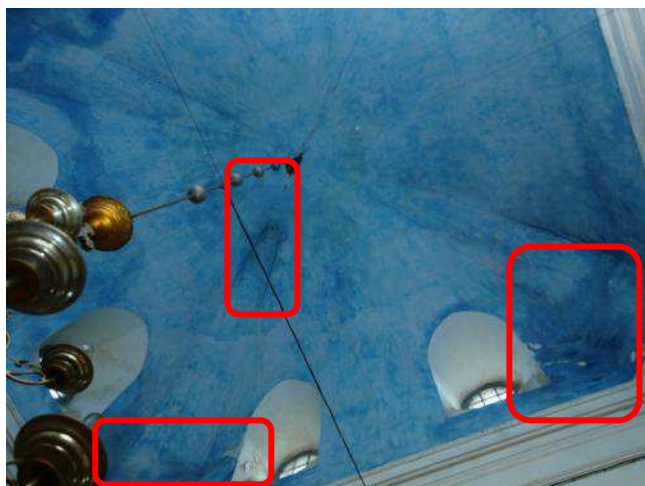
Foto 106. Niiskus- ja külmakahjustused keskmise kupli lael

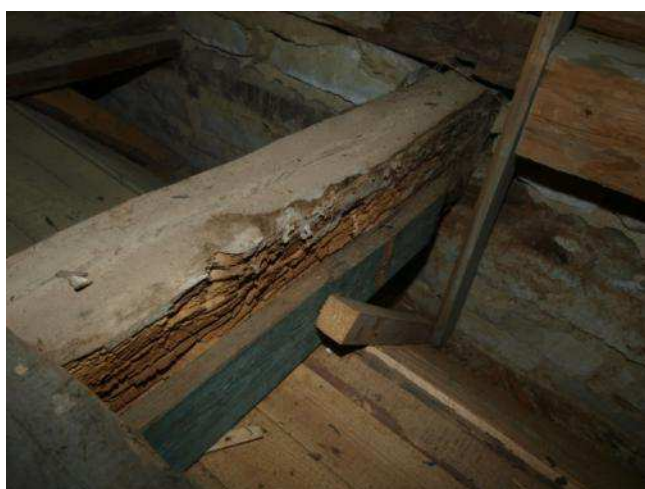
Foto 107. Seenkahjustusega kirikusaali vahelae tala

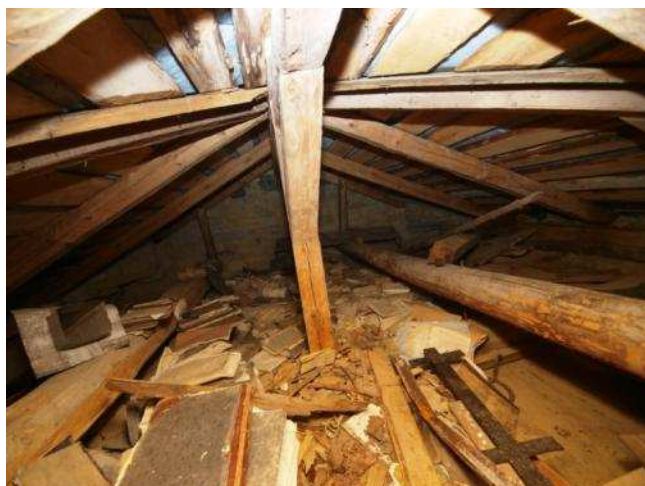
Pööningu põrand oli tihedalt inventariga kaetud, mille tõttu ei olnud võimalik kahjustuste ulatust täpselt määrata (Foto 108). Piki kirikusaali pööningut kulgevat ümarpalki oli kahjustanud koorealune mardikas siklaste sugukonnast (ld *cerambycidae*) (Foto 109, Foto 110). Kirikusaali pööningul esines koorikuliste sugukonda kuuluva seene viljakeha (Foto 111). Sarikad kirikusaali pööningul olid seente poolt lagundatud ja kandevõime kaotanud või puudulikud. Sarikad olid ajutiselt toetatud toolvärgiga (Foto 113, Foto 114).

Foto 108. Üldvaade kirikusaalipealsele pööningule

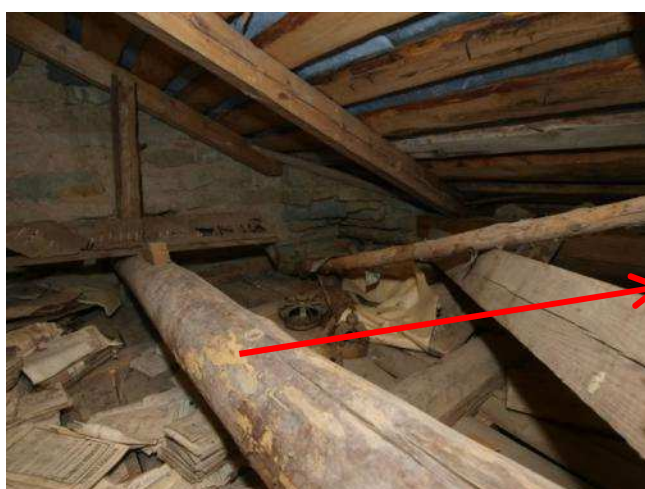
Foto 109. Puittarind kirikusaali pööningul

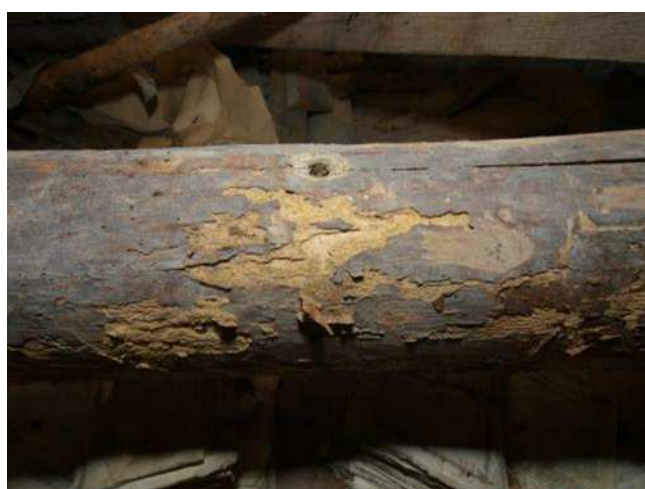
Foto 110. Seenkahjustus puittarindil

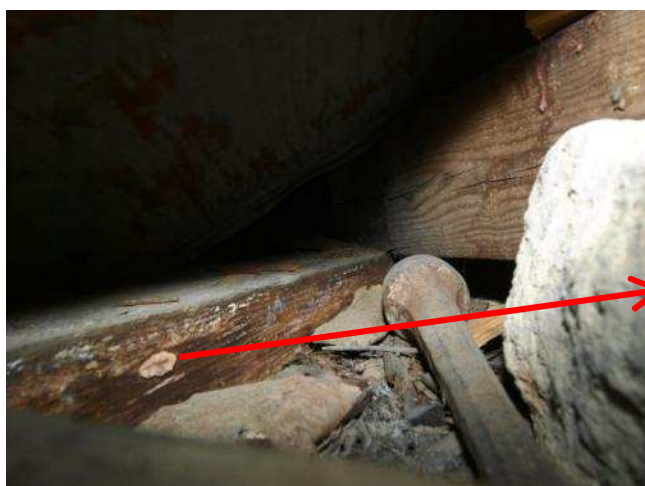
Foto 111. Koorikuliste sugukonda kuuluva seene viljakeha kirikusaali pööningul

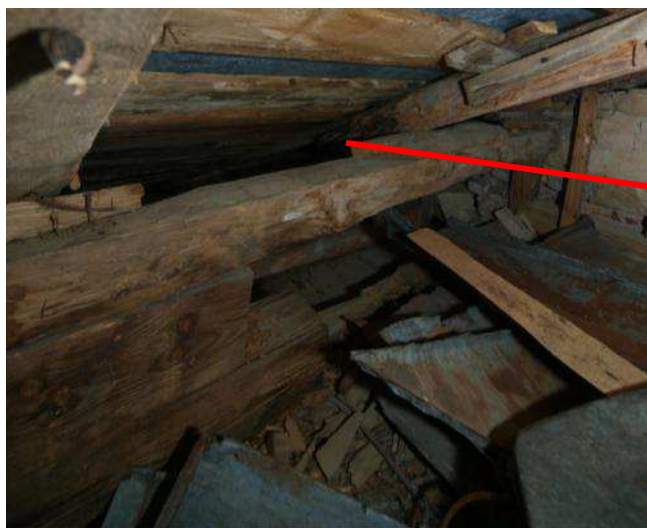
Foto 113. Kirikusaali pööningu sarikad

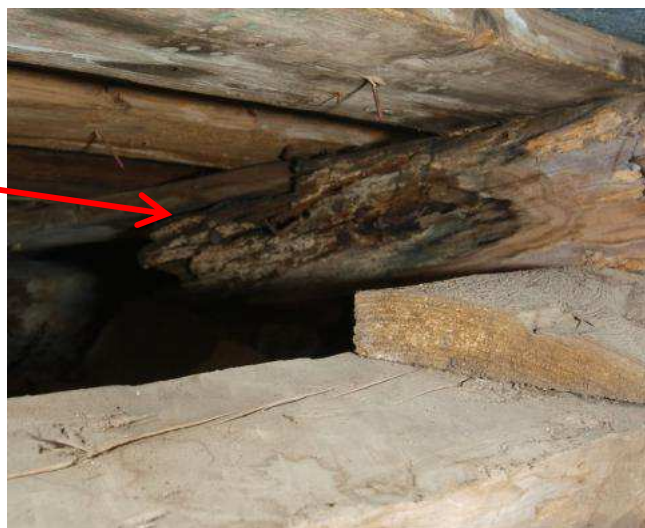
Foto 114. Seente poolt lagundatud puittarind

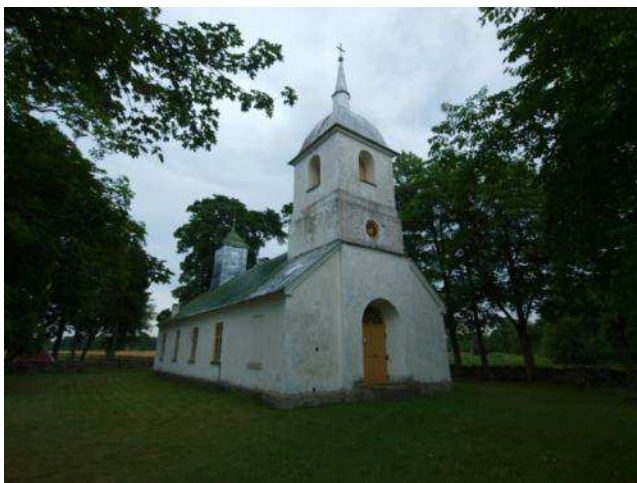
Hoonel puudus vihmaveesüsteem ja sademeveed olid hoonest eemale juhtimata (Foto 115). Katuseplekk on hiljuti osaliselt asendatud uuega. Katus oli pikka aega pesemata ja osa vanemast katuseplekist oli seetõttu kaetud tugeva biokahjustusega (Foto 116). Hoone sokkel oli osaliselt biokahjustustega (Foto 117). Põranda seitsmest tuulutussavast kuus olid täielikult või kultuurikihi kasvu tõttu osaliselt avatud, üks ava oli kinni müüritud (Foto 118). Hoone tagumisel otsaseina karniisil olid niiskuskahjustused (Foto 119).

Foto 115. Üldvaade hoonele

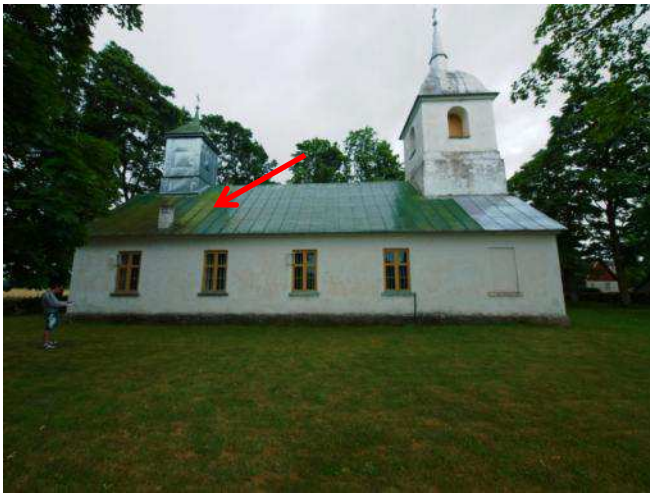
Foto 116. Biokahjustus kiriku katusel

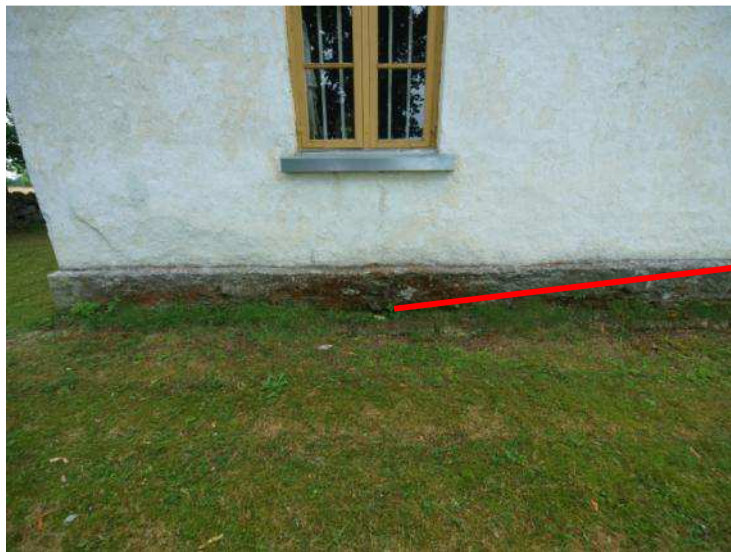
Foto 117. Biokahjustus kiriku soklil

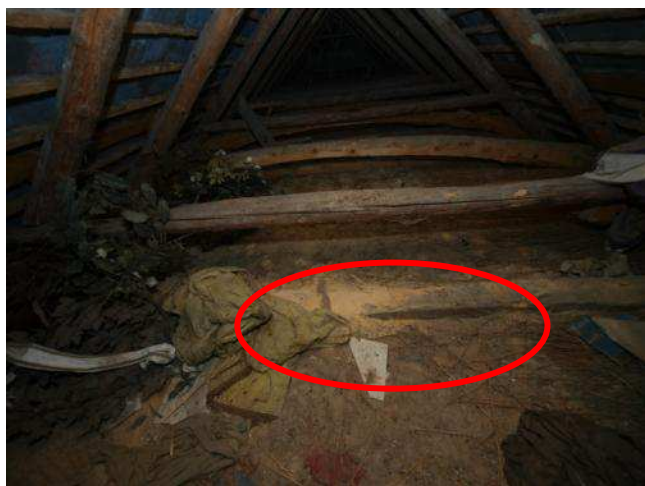
Pööningukorruse kõik talad olid tugevate mardikakahjustusega ja mõnede talade efektiivristlõige oli seetõttu vähenenud isegi kuni poole võrra. Lae kandevõimet täiendavalt ei kontrollitud (Foto 121). Katusesarikatel olid üksikud mardikate väljalennuavad (Foto 123).

Foto 121. Mardikakahjustused pööningu puittarinditel

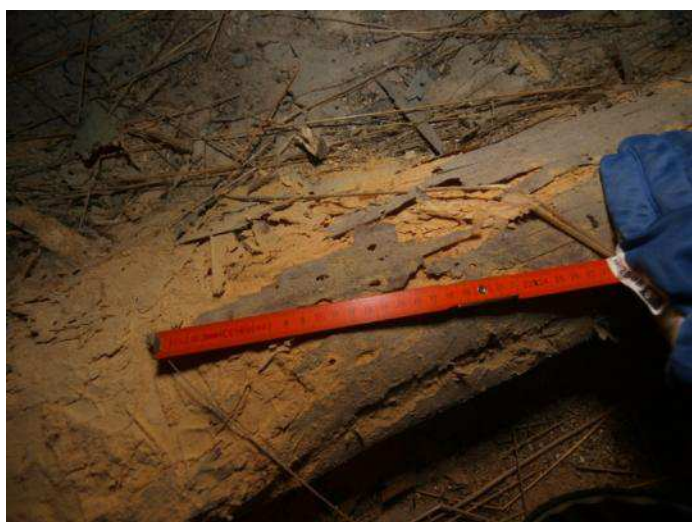
Foto 122. Majasiku kahjustused tala pööningul

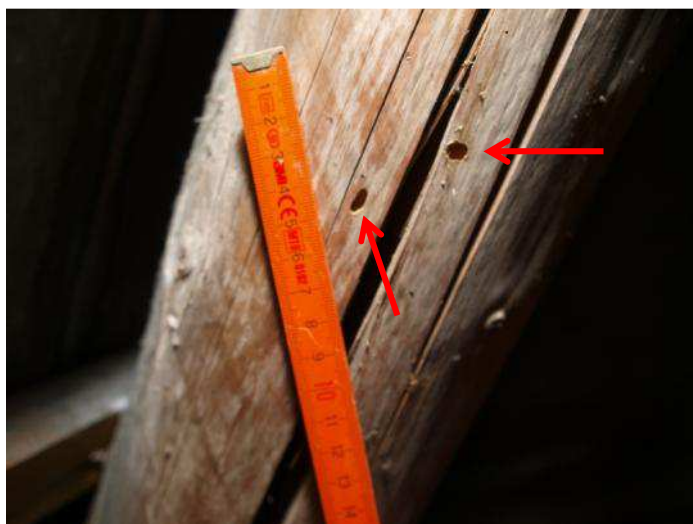
Foto 123. Mardikate väljalennuavad katusesarikal

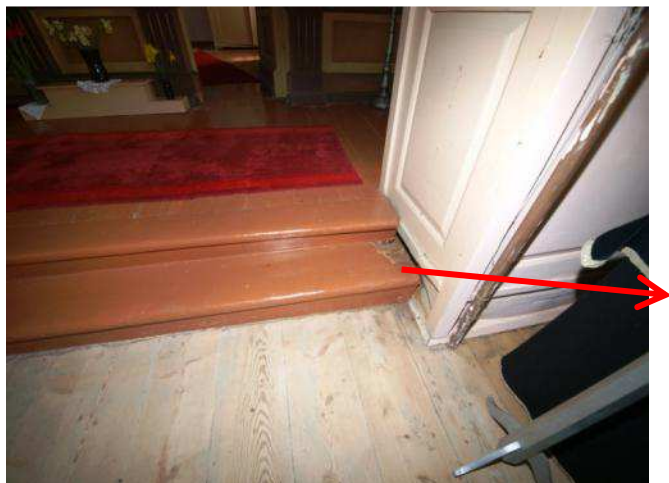
Foto 132. Pruunmädanikku tekitava seene kahjustus

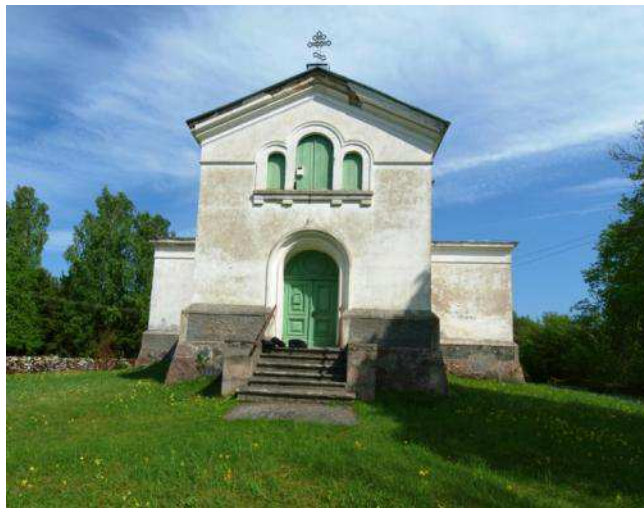
Hoonel puudus sademevee süsteem. Hoone paiknes künkal (Foto 143). Raudkividest soklilt oli üksikutes kohtades vuugimört irdunud, mõnedes vuugivahedes kasvasid taimed ning kohati esines biokahjustusi (Foto 145). Kõige rohkem niiskus-, külma- ning biokahjustusi esines kiriku kirdepoolses sisenurgas, kus seinakrohv oli suures ulatuses irdunud (Foto 146). Põhjaküljel võis märgata harjast kuni soklini ulatuvat seina kogu paksust läbivat pragu (Foto 147). Hoone esifassaadi pragu kulges peaukse kohalt akna alumise pinnani (Foto 148). Hoone karniis oli sarnaste niiskus- ja külmakahjustustega pea terves perimeetris (Foto 147, Foto 148).

Foto 143. Üldvaade kirikule

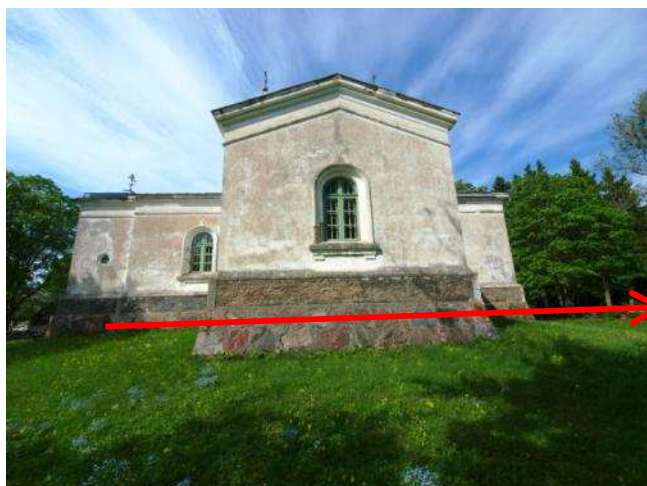
Foto 144. Kiriku sokkel

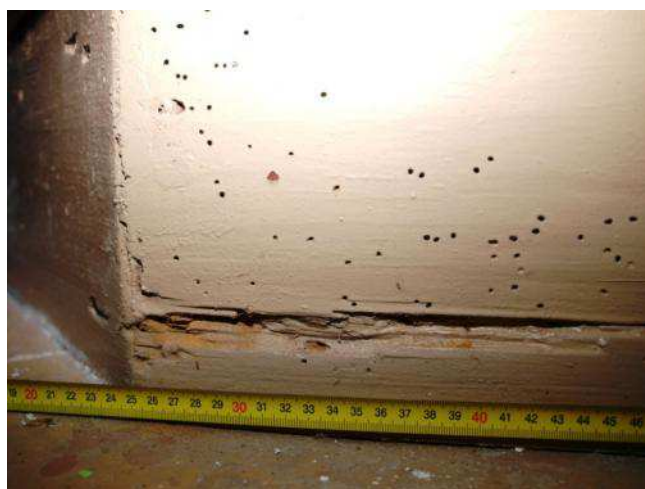
Altari puitpõranda põhjapoolne esiäär oli intensiivse ja ulatusliku mardikakahjustusega (Foto 150). Fiiberoptilise boreskoobiga kontrollitud põrandalauad olid altpoolt intensiivse ja ulatusliku seen- ja mardikakahjustusega ning pinnas oli kuhjunud vastu laudist. Põrandalaudade veesisalduseks mõõdeti 19...64%. Põrand oli kahjustuste tõttu vähemalt neljast kohast läbivajumisohtlik (Foto 151). Põhjakülje seinal olnud ikooni alumine serv oli intensiivse mardikakahjustusega (Foto 153).

Foto 150. Mardikakahjustus altari puitpõranda põhjapoolsel esiäärel

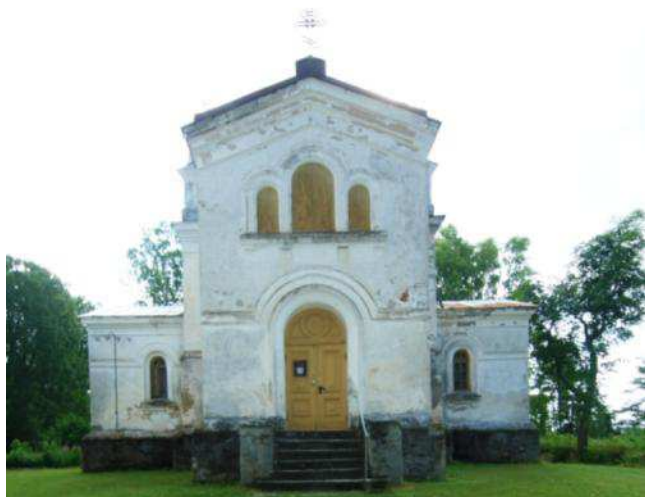
Sademevee süsteem puudus, loomulikud maapinna kalded olid hoonest eemale (Foto 159). Hoone sokkel oli maapinnast umbes 1,3m kõrge. Soklil olid ulatuslikud krohvi- ja biokahjustused. Müürimört oli osaliselt vuukide vahelt irdunud (Foto 161). Pindadel kasvasid puud ja taimestik, mille juured kahjustasid intensiivselt kivitarindeid (Foto 160). Hoone seintel oli krohv ja müürimört niiskuse- ja külmakahjustuste tõttu irdunud (Foto 163). Osaliselt oli fassaade tsementkrohviga parandatud (Foto 162). Hoone seintelt ja karniisidelt oli krohv irdunud. Karniise oli tsementkrohviga kohati parandatud (Foto 162). Katuseplekk oli osaliselt tugevalt korrodeerunud (Foto 164). Hoone katusetarinditel kasvas puu (Foto 165).

Foto 159. Hoone üldvaade

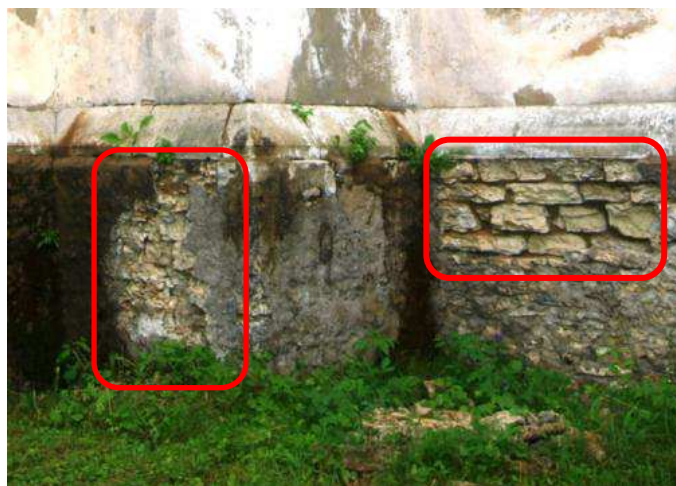
Foto 161. Irdunud müürimört kiriku soklil

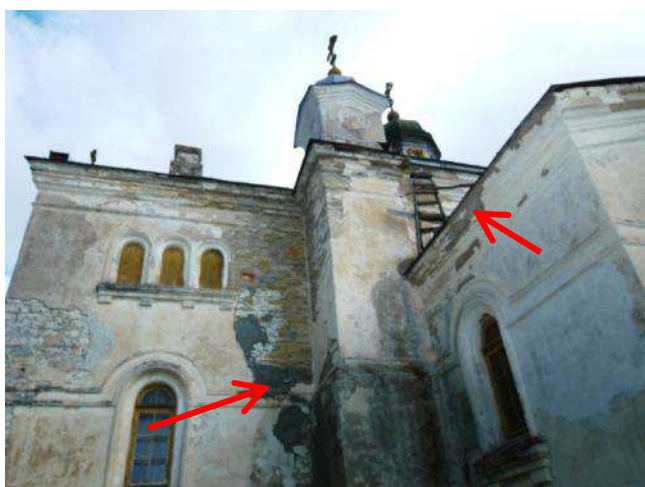
Foto 162. Tsementmördiga parandatud kahjustatud krohv

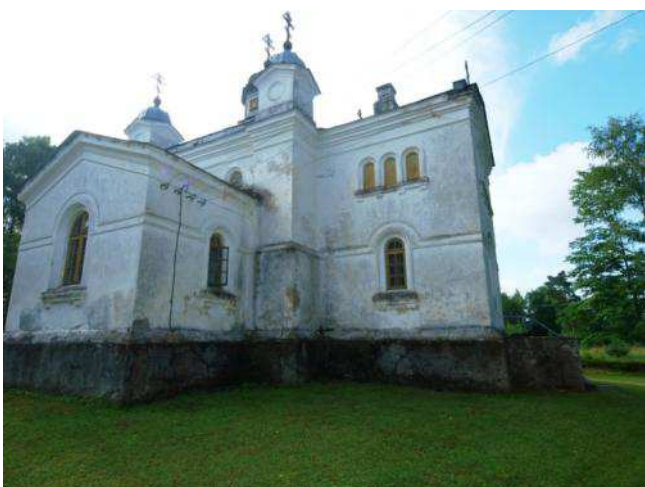
Foto 163. Niiskus- ja külmakahjustused kiriku seintel

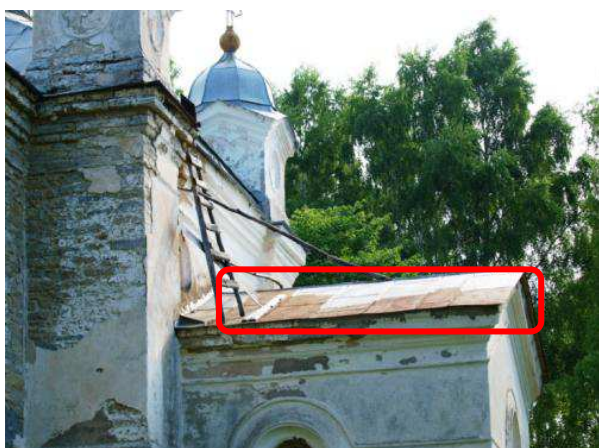
Foto 164. Korrodeerunud katuseplekk

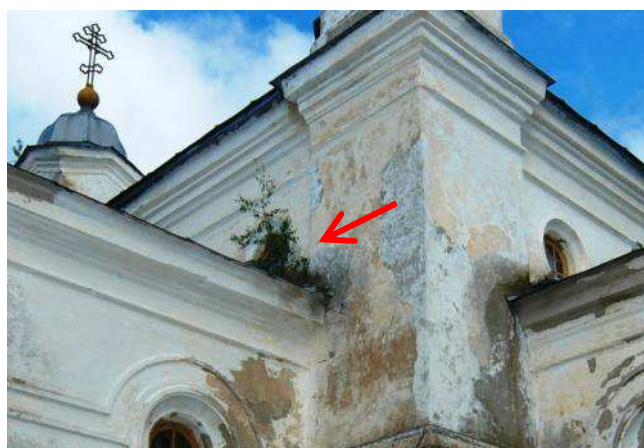
Foto 165. Kasvav puu katusetarindil

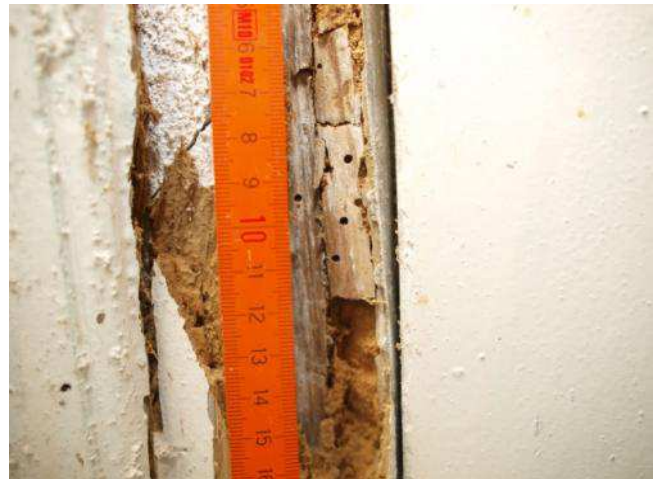
Foto 167. Seen-ja mardikakahjustus ukse lengil

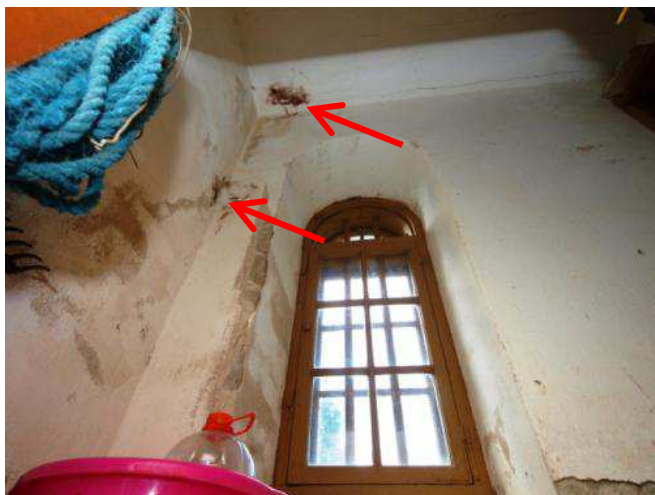
Foto 168. Majavammi viljakehad koridori panipaiga seintel ja lagedel

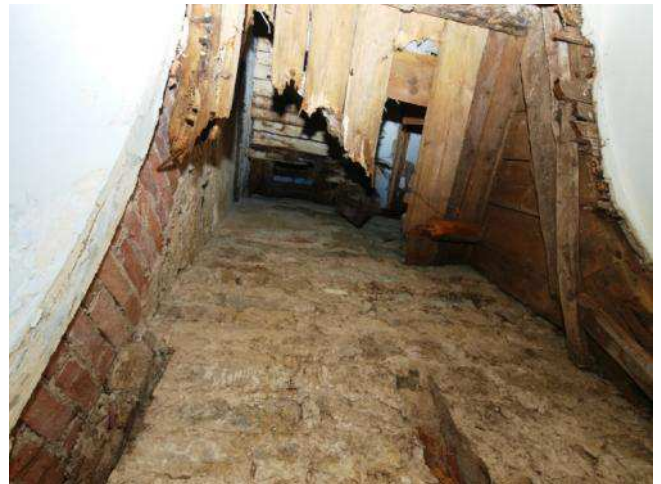
Foto 176. Sissevarisenud laetarindid

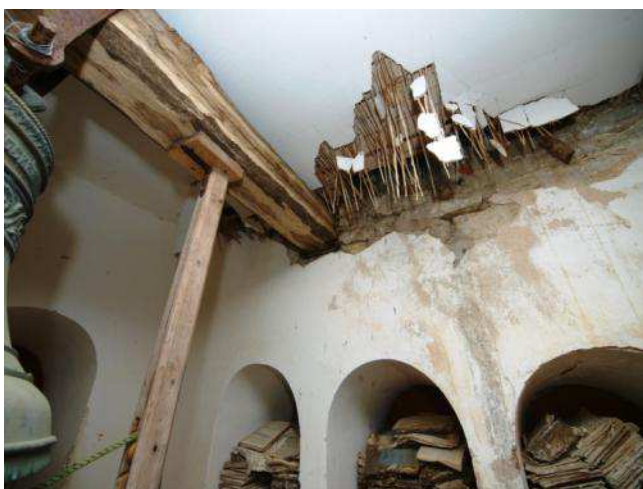
Foto 178. Varisemisohtlik kellatorni lagi

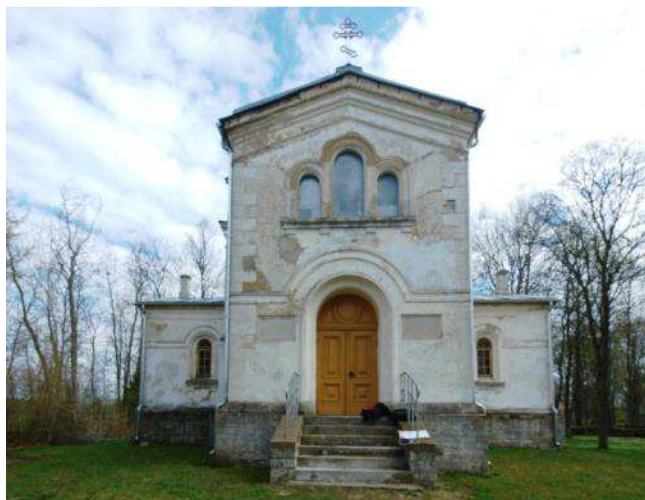
Hoone vihmaveesüsteem oli hiljuti paigaldatud, kuid sademeveed olid maapinnal hoonest eemale juhtimata (Foto 182). Hoone sokkel on 1,3m kõrgune ja tugeva niiskuskahjustuste tõttu kohati varisemisohtlik (Foto 183). Seintel olid külmakahjustused, mis olid põhjustatud arvatavasti peamiselt kuhjunud lumest, kuna talviti koguneb lumi tiibade suhteliselt madalakaldelistele katustele, millelt mahalibisemine on eelkõige seinte äärtes takistatud (Foto 184).

Foto 182. Üldvaade lõunapoolsele küljele

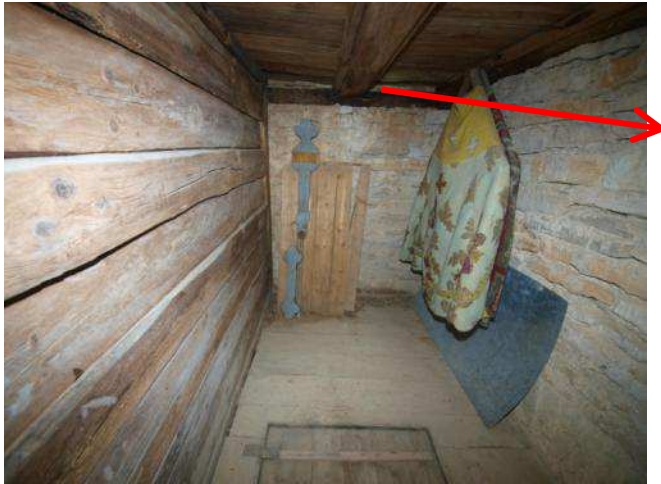
Torni teise korruse laetala on müürilati kandevõime kaotuse tõttu vajunud (Foto 190). Müürilatt on paigaldatud ilma hüdroisolatsioonita, mis on üheks põhjuseks mardikakahjustuste tekkele selles elemendis (Foto 191). Mööbli toonesepa (ld *Anobium punctatum*) poolt oli kahjustatud ukse lävepakk torni teisel korrusel (Foto 192).

Foto 190. Torni teise korruse laetala

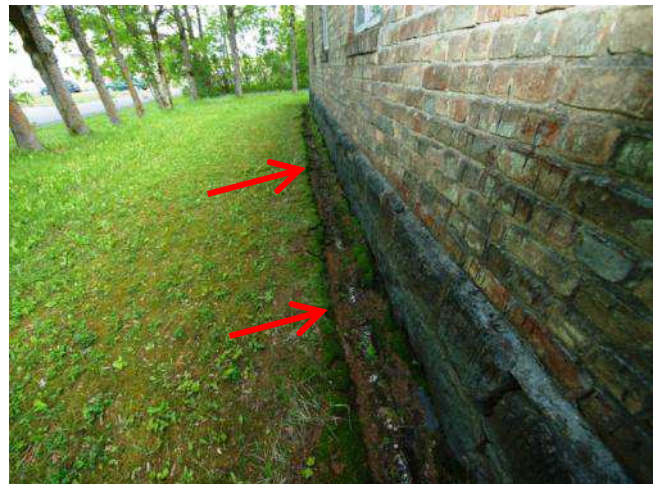
Foto 194. Vee eemalevoolamine hoonest takistatud
