# **Eesti rannikualal ja saartel paiknevate Eesti Apostlik-Õigeusu Kirikute ülevaatused**

**Projekt Seen- ja mardikakahjustused Läänemere saarte puithoonetes (FaBBi)**

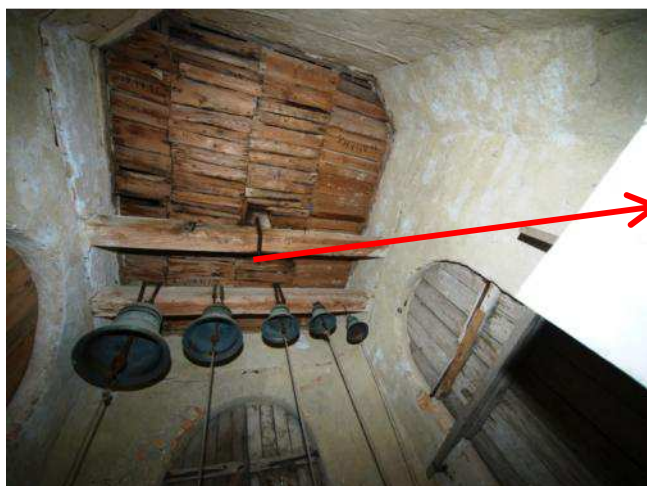
Niiskus- ja seenkahjustus esines kellatorni lael. Seenkahjustuse liik on kõrge lae tõttu määramata (Foto 198).

Foto 197. Kellatorni lagi

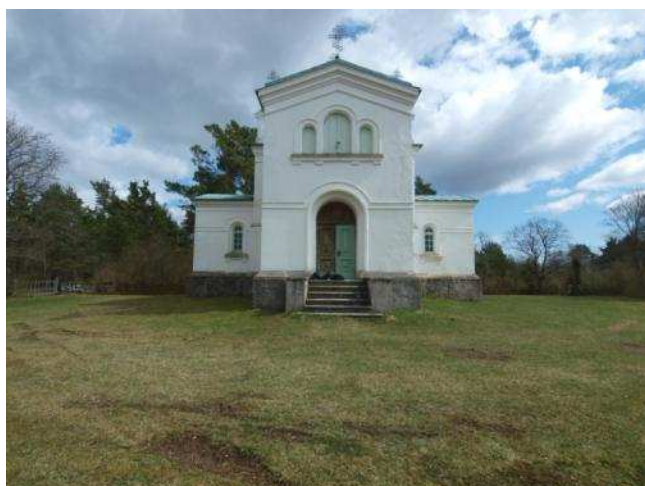
Foto 199. Üldvaade hoone peasissekäigule ja kirdepoolsele küljele

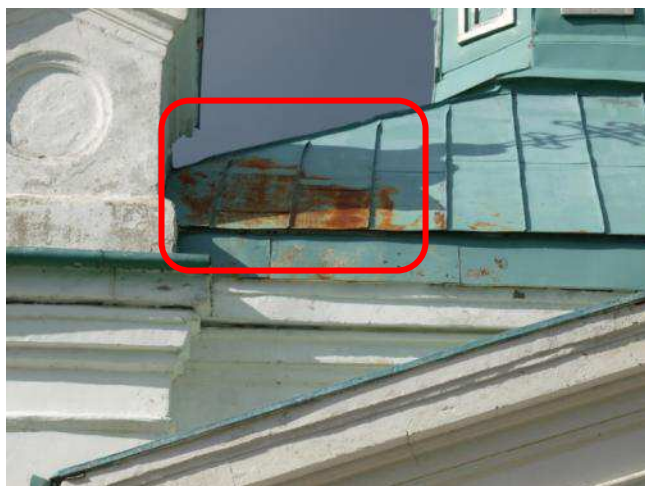
Foto 201. Korrodeerunud katuseplekk

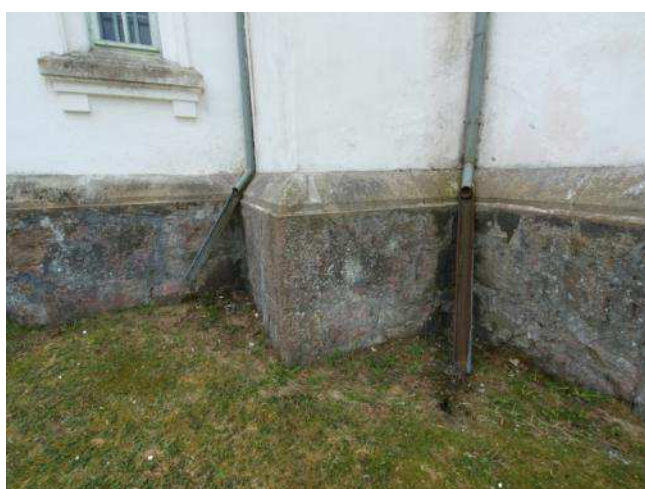
Kahjustatud krohvi esines välisfassaadil vähesel määral. Erandiks oli hoone kirdekül, kus seinakrohv oli vähesel määral lagunenud ja biokahjustustega (Foto 200). Katuseplekk oli osaliselt korrodeerunud (Foto 201). Sademevee pritsimine soklile oli vihmavee torude alla paigaldatud rennidega takistatud, kuid vesi oli maapinnal hoonest valdavalt eemale juhtimata (Foto 202).

Foto 202. Sadevesi hoonest eemale juhtimata

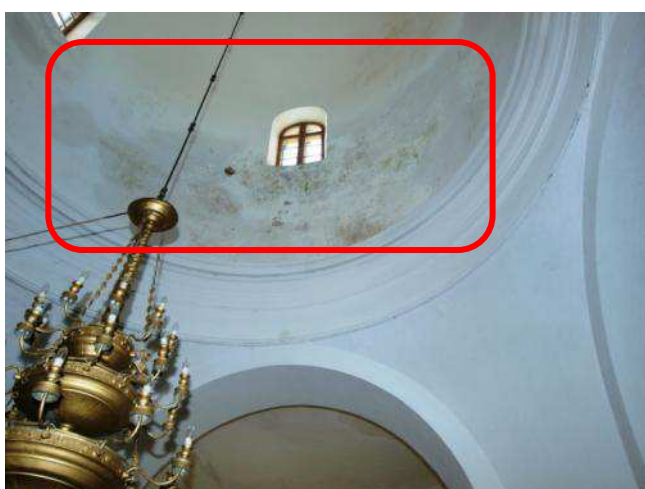
Foto 219. Niiskuskahjustus kiriku lael

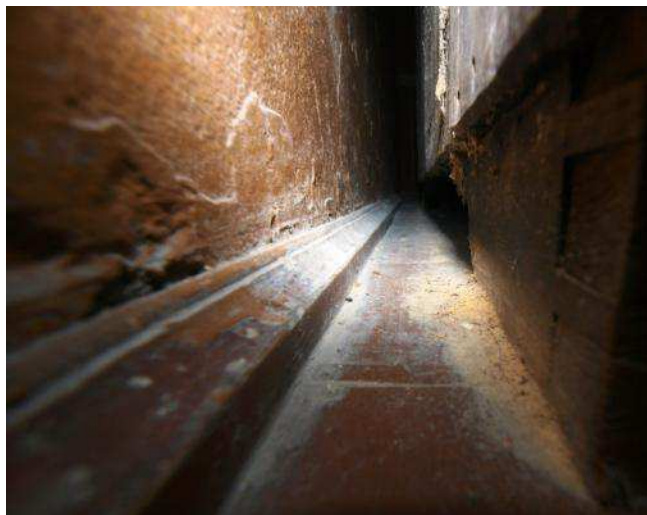
Kooripealsel oli kapp mardikakahjustusega (ld *Lyctus brunneus*) (Foto 224).

Foto 224. Mardikakahjustus kooripealsel oleval kapil
