# **Eesti rannikualal ja saartel paiknevate Eesti Apostlik-Õigeusu Kirikute ülevaatused**

**Projekt Seen- ja mardikakahjustused Läänemere saarte puithoonetes (FaBBi)**

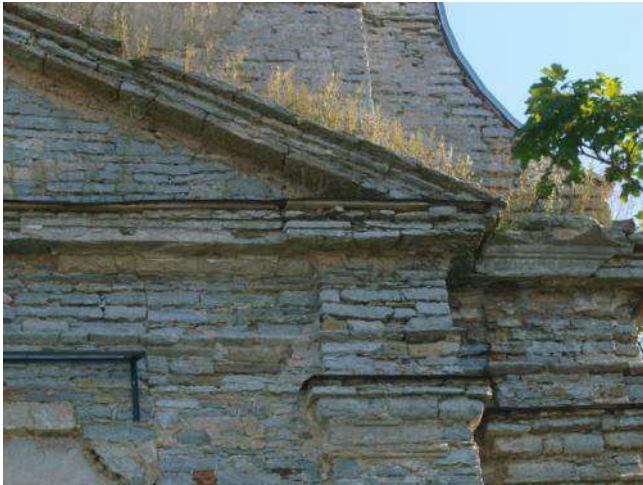
Foto 2. Taimestik kiriku fassaadil

Müüri vuugid tuleb uuesti müürimördiga vuukida, et vältida niiskuse- ja külmakahjustuse tõttu tekkivat lagunemisprotsessi ning fassaadil teostada krohviparandusi (Foto 1, Foto 2).

Eenduvatelt fassaadikujunduse elementidelt tuleb taimestik eemaldada ja muuta kasvukeskkond taimedele ebasoodsaks (Foto 2).

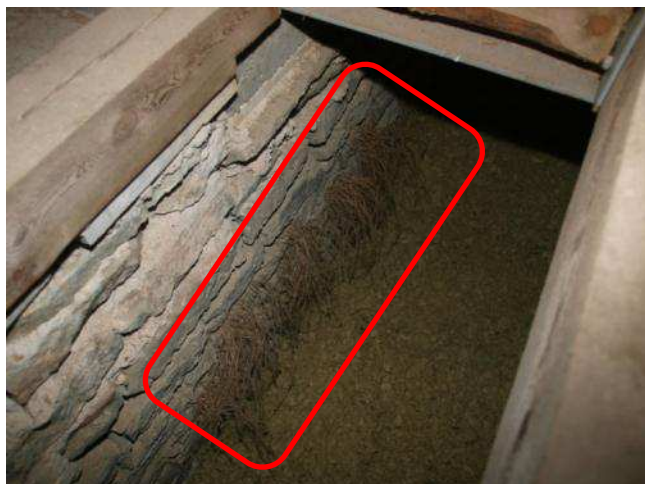
Pikihoone pööningu müüride vuukides kasvasid taimed (Foto 5, Foto 6). Majasiku ja sinisiku näripuru pikihoone pööningu põhjapoolisel betoneeritud müüripealsel. Näripuru pärines tõenäoliselt katusealuselt laudiselt (Foto 7, Foto 8). Majasiku väljalennuavad olid kagukülje katusealuse roovituse ühel laual (räästast 21. laud). Majasikk on võimeline ka kuiva puitu väga suures ulatuses kahjustama (Foto 9). Seenkahjustus torni laetalal, mis oli tekkinud torni katusekatte lekete tõttu. Torni puittarindites oli osaliselt kasutatud koorimata puitu (Foto 10).

Foto 5. Taimestik pikihoone pööningu müürivuukides

Pikihoone pööningu müüride vuukidest tuleb taimed eemaldada ja muuta kasvukeskkond neile ebasoodsaks (Foto 5, Foto 6). Uurida täpsemalt, kus kohast taimed valgust saavad kasvamiseks.

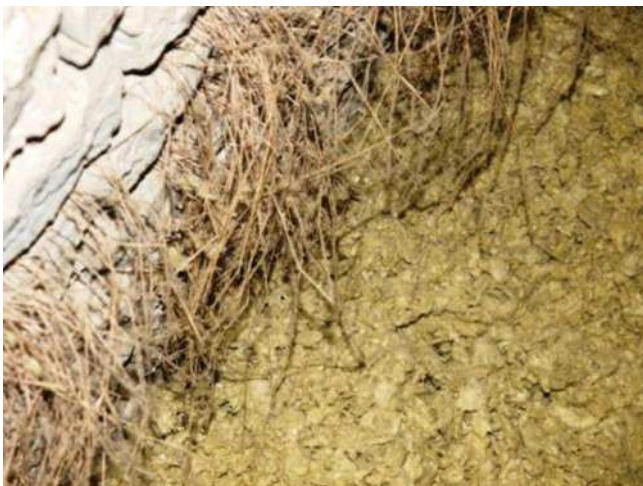
Foto 6. Taimestik pikihoone pööningu müüriivukides

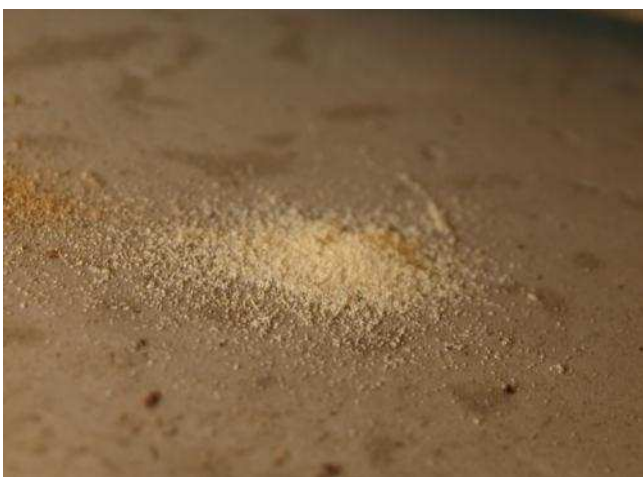
Foto 8. Majasiku näripuru pikihoone pööningul

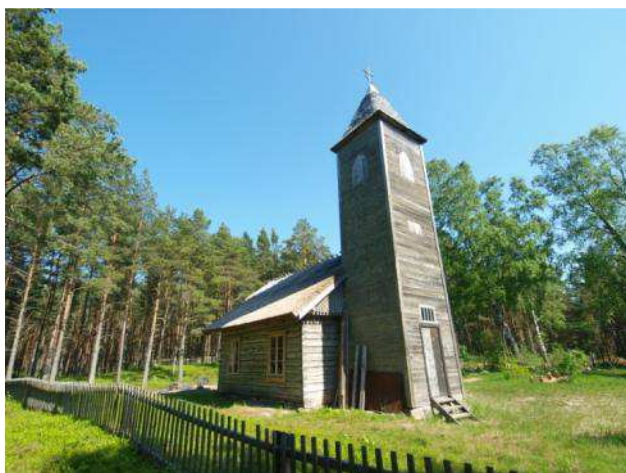
Hoonel puudus vihmaveesüsteem, sademevesi oli hoonest eemale juhtimata (sokli äärtes maapinnal lohud) (Foto 11). Kabeli hoone ja torni põhjapoolne külg oli osaliselt kaetud biokahjustusega (Foto 12). Soklis puudus osaliselt mört, mis tagab põrandaaluse tuulutuse (Foto 13). Hoone põhjapoolses nurgas oli alumine nurgaseotis osaliselt kahjustunud pruunmädanikku tekitavate seente poolt (Foto 14). Kiriku torni räästa all kõikides nurkades olid niiskuskahjustused (Foto 15). Kabeli palkseinalt leiti mardikate väljalennuavad, kuid siiski oli tegemist vana ja mitteaktiivse kahjustusega (Foto 16).

Foto 11. Üldvaade hoonele

Hoonele paigaldada seinte suure niiskuskoormuse tõttu vihmaveesüsteem ning juhtida kogu sadevesi kirikust eemale (Foto 11).

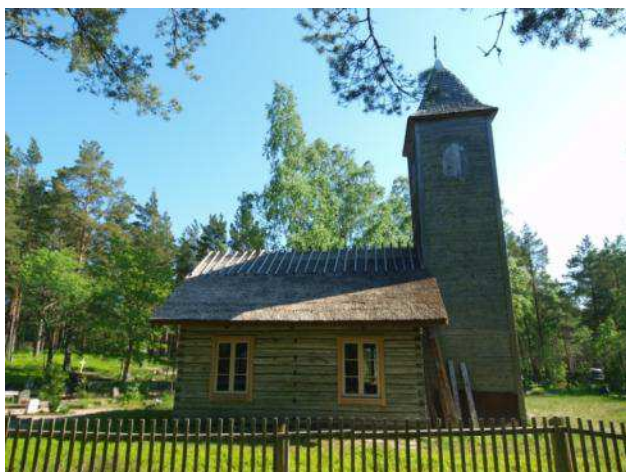
Foto 12. Kabeli põhjapoolne külg

Kahjurputukate (Foto 12, Foto 16, Foto 22) seireks saab kasutada mitmesuguseid võtteid, kõige levinumaks on näripuruga piirkondade puhastamine ning uue näripuru tekke regulaarne jälgimine. Teine lihtne ja levinud võte on lennuavade märkimine ja jälgimine. Lisaks saab hoonetes kasutada liimpüüniseid. Kui mardikate liigilisus ja aktiivsus on väljaselgitatud, saab koostada tegevuskava nende vähendamiseks.

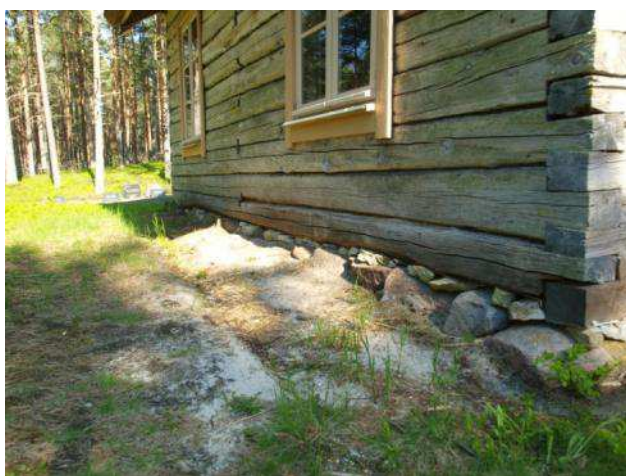
Foto 13. Kabeli sokli kahjustus

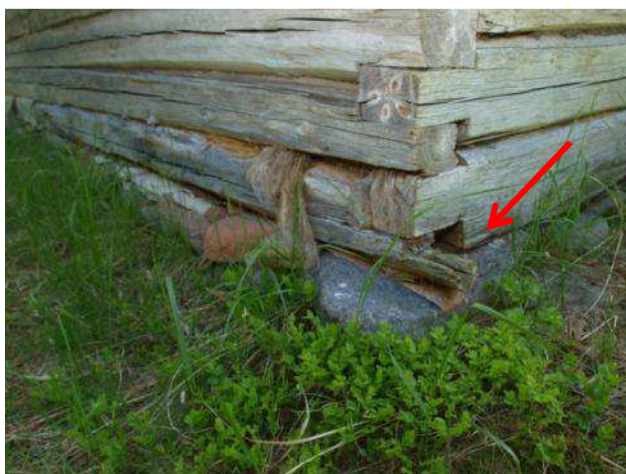
Foto 14. Pruunmädanikku tekitava seene kahjustus kabeli põhjapoolsel nurgal

Seenkahjustuse (Foto 14) puhul tuleb esmalt välja selgitada põhjus, mille järel saab valida õige töötlusmeetodi. Kahjustuspiirkonna tarindid tuleb avada ning kontrollida materjalide mehaanilisi omadusi, et teada saada, kas tarindite stabiilsus ja kandevõime on tagatud.

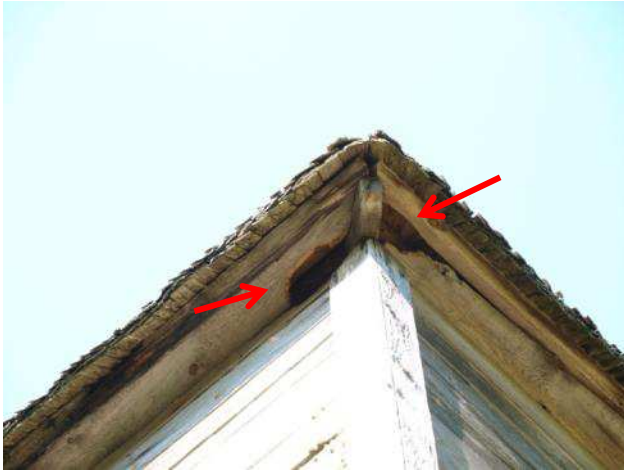
Foto 15. Kabeli torni räästa kahjustus

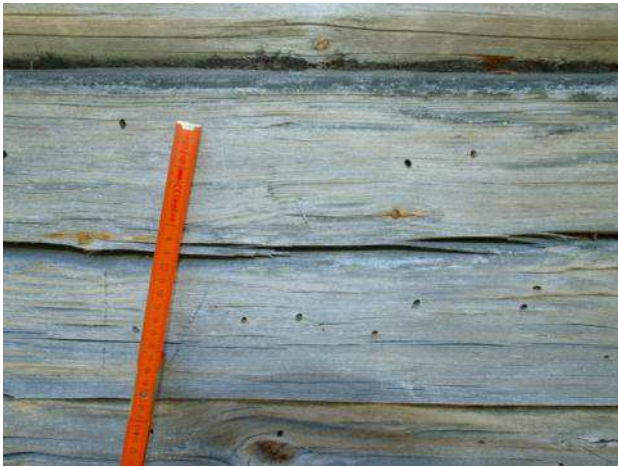
Foto 16. Mardikate väljalennuavad kabeli palkseinas

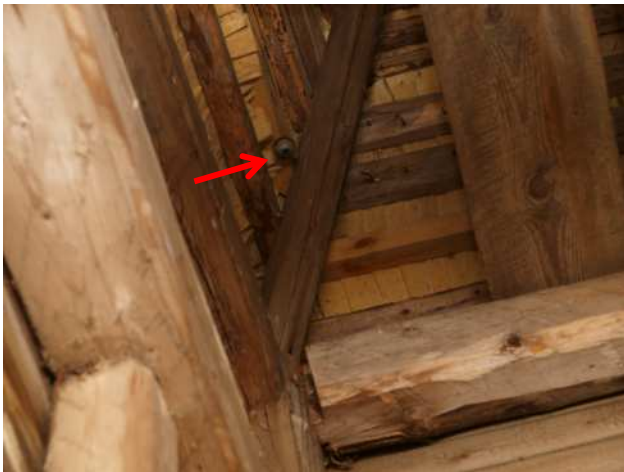
2011. aastal ehitati uus puitpõrand (Foto 17). Torni laetarindi all oli vapsikute pesa (Foto 18). Torni puittarindid olid osaliste niiskus- (Foto 19) ja seenkahjustustega (Foto 20), mille tulemuseks oli talade läbipaine.

Foto 18. Vapsikute pesa torni laes

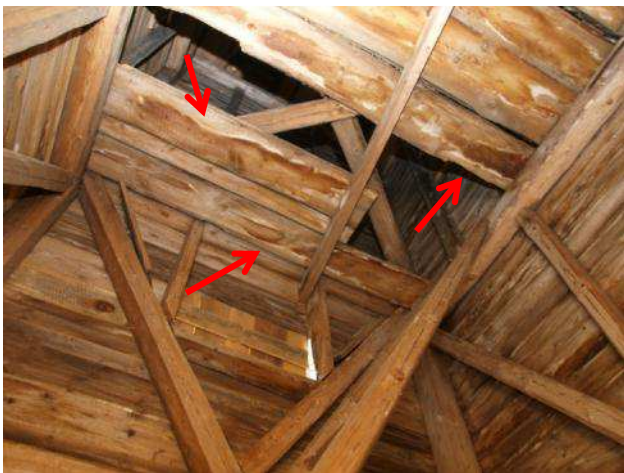
Foto 19. Niiskuskahjustused torni puittarinditel

Torni puittarindi elementide (Foto 19) veekahjustuste tõttu teha kindlaks ja kõrvaldada kõik niiskuseallikad, parandada lekkekohad. Tuleb kontrollida kahjustuspiirkonna tarindite mehaanilisi omadusi, et teada saada, kas tarindite stabiilsus ja kandevõime on tagatud. Jääkristlõike ja materjali tugevusomaduste määramiseks otse hoones on võimalik kasutada resistograafi, ultraheliseadet, infrapunatermomeetrit ja/ või pilodini. Eriti hea tulemuse annab nende seadmete kooskasutamine.

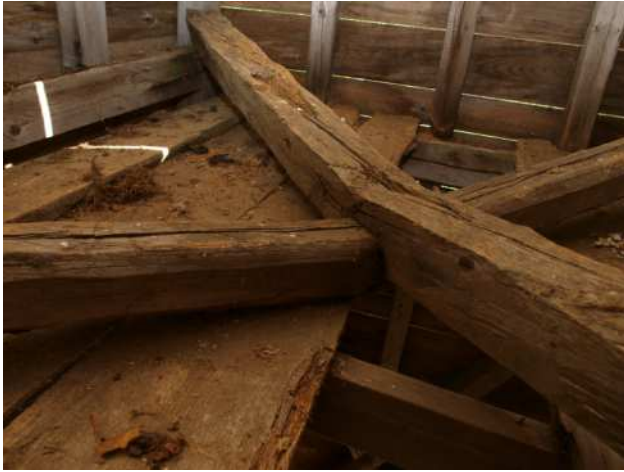
Foto 20. Pruunmädanikku tekitavate seente kahjustused torni puittarinditel. NB! Kiire tugevdamisega !

Puittarindi (Foto 20) seisukord on väga kriitiline! Puittarind on vaja asendada.

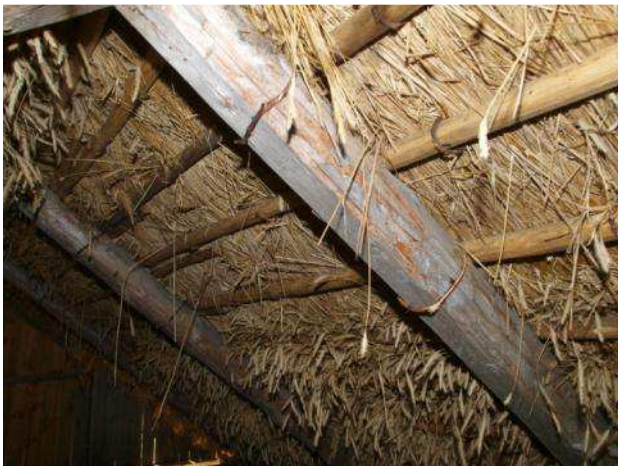
Katusesarikad olid kahjustunud (siklased, ld *Cermabycidae*), koorealused mardikad ei mõjuta oluliselt puidu ehituslikku tugevust, siiski on soovituslik kasutada kooritud puitu (Foto 21). Puidust katuse kandetarindi elemendid on tugevalt kahjustunud (sugukond tooneseplesed, ld *Anobiidae*) (Foto 22).

Foto 21. Siklaste kahjustus katusesarikatel

Katusesarikad olid kahjustunud siklaste (ld *Cermabycidae*) poolt, koorealused mardikad ei mõjuta oluliselt puidu ehituslikku tugevust, siiski on soovituslik kasutada kooritud puitu (Foto 21).

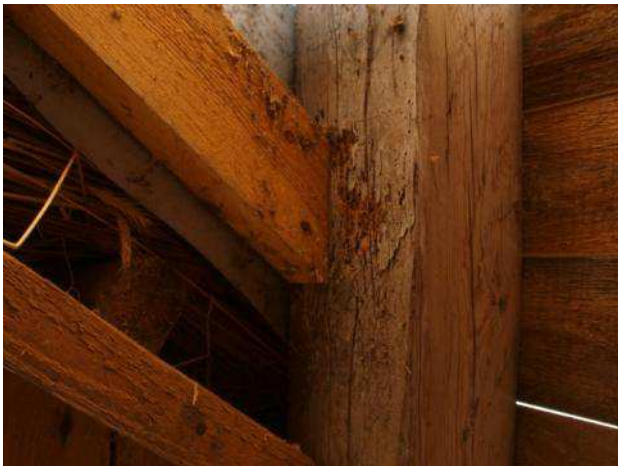
Foto 22. Tooneseplaste kahjustus katuse kandetarindi elementidel

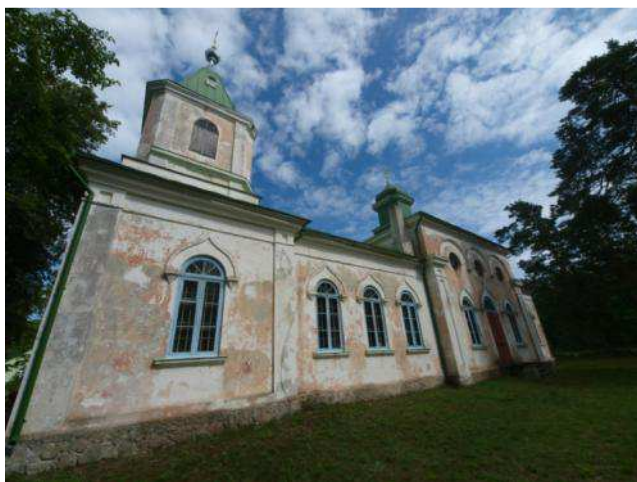
Kirikul oli puudulik vihmaveesüsteem, sademevesi oli hoonest eemale juhtimata. Kõrghaljastus oli hoonele ligemal kui 5 meetrit. (Foto 23). Seintel oli niiskus- ja külmakahjustused, mistõttu viimistluskrohv oli irdunud. Samuti oli kogu sokli perimeetril paiguti näha biokahjustusi (Foto 24). Vihmaveesülitid asusid maapinnast liiga kõrgel, mistõttu esines soklil vee- ja biokahjustusi (Foto 25). Kiriku põhjapoolse sissepääsu trepp oli biokahjustusega (sammaltaimed ja samblikud) (Foto 26). Hoone vihmaveesüsteem ei vastanud tegelikule vihmavee koormusele (lehtrid olid liiga väikesed, torud defektsed ja lahti ühendunud). Seina ja katuse liitekohas olev kattedkrohv oli veekahjustusega, seina peal peab pleki ülespööre olema vähemalt 15...20 cm (Foto 27).

Hoone vihmaveesüsteem ei vastanud tegelikule vihmavee koormusele (lehtrid olid liiga väikesed, torud defektsed ja lahti ühendunud). Seinte suure niiskuskooormuse tõttu tuleks vihmaveesüsteem parandada ning juhtida kogu sadevesi kirikust eemale (Foto 23, Foto 24). Maapinnast kõrgemal kui 20cm asuvad vihmaveesülitid tuleks madalamale tuua, et vältida sokli niiskus- ja biokahjustusi (Foto 25). Hoonele lähedal oleva kõrghaljastuse tõttu tuleb vihmaveesüsteeme regulaarselt puhastada.

Kõrghaljastus on hoonele liiga ligidal (Foto 23). Vajadusel tuleb puid kärpida ja kontrollida puude seisundit, et need tormiga hoonele ei kukuks.

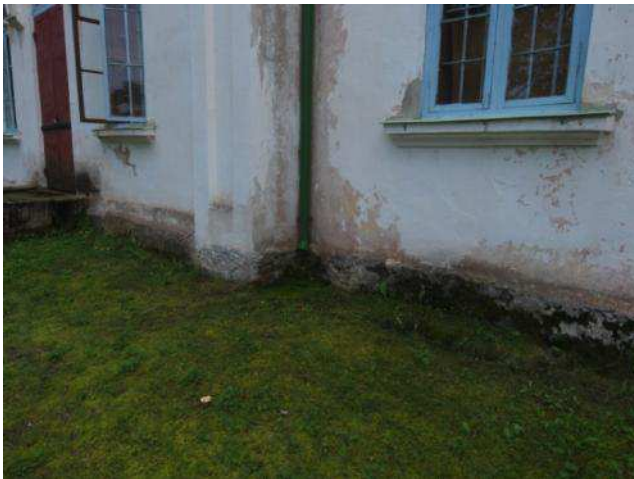
Foto 24. Biokahjustus kiriku soklil

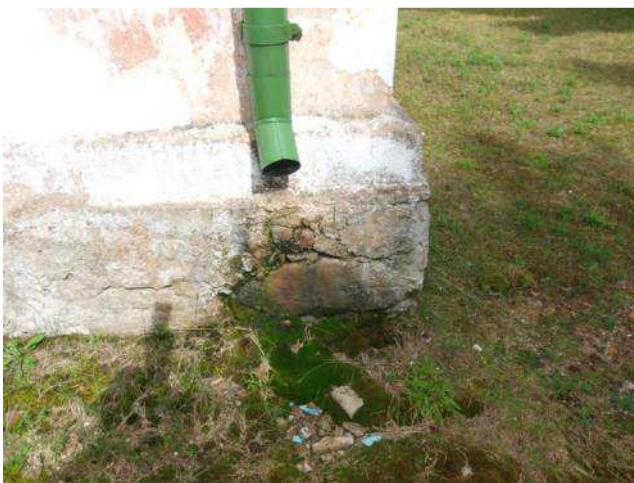
Foto 25. Vee- ja biokahjustus kiriku soklil

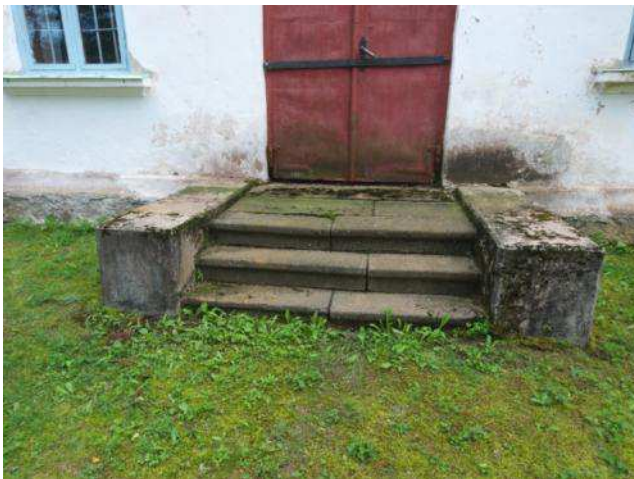
Foto 26. Biokahjustus põhjapoolsel sissepääsutrepil

Kiriku põhjapoolse sissepääsu trepilt eemaldada sammaltaimed ja samblikud (Foto 26) ning muuta kasvukeskkond neile ebasoodsaks.

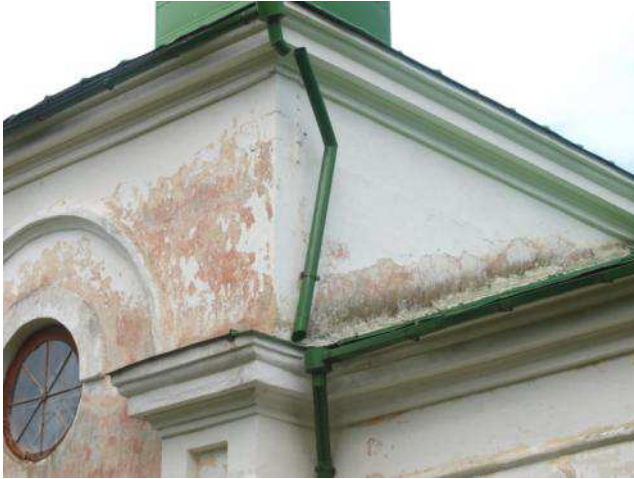
Foto 27. Niiskuskahjustus fassaadil

Seina peal peab pleki ülespööre olema vähemalt 15...20 cm (Foto 27). Kõik vajalikud katteplekid tuleb paigaldada või olemasolevad ning puudulikud ümber ehitada.

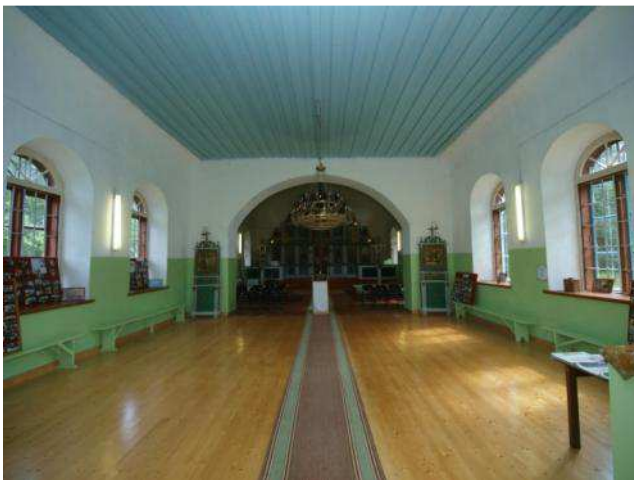
Kirikus oli poole saalihalli ulatuses uus puitpõrand. Hoonel puudus põrandaalune tuulutus (Foto 28). Ruumis nr 1 oli kogu seinte ulatuses värvikihti maha koorunud (Foto 29). Ikooni raamid olid mardikakahjustusega (mööbli-toonesep, ld *Anobium punctatum*) (Foto 30). Torni puittalade ja kiviseinte vahel puudus hüdroisolatsioon (Foto 31).

Foto 28. Saalihalli uus puitpõrand

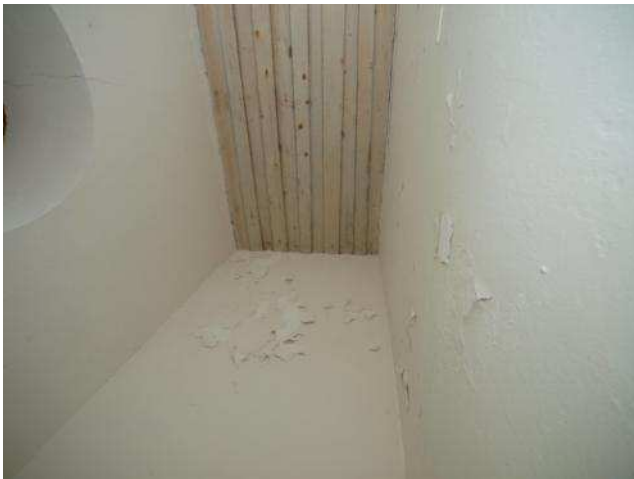
Foto 29. Kahjustatud värv ruumis nr 1

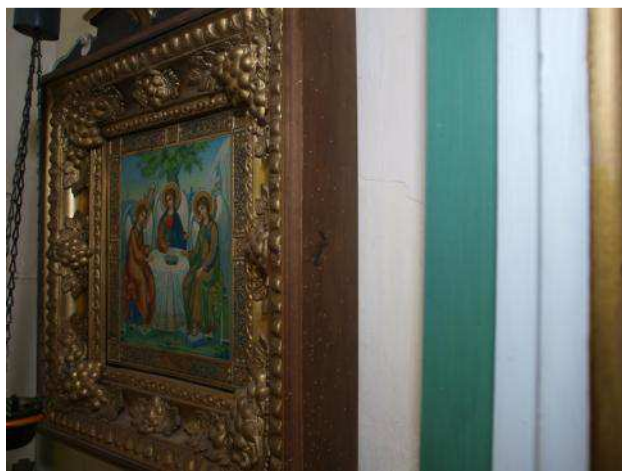
Foto 30. Mööbli-toonesepa kahjustus ikoonil

Kahjurputukate (Foto 30) seireks saab kasutada mitmesuguseid võtteid, kõige levinumaks on näripuruga piirkondade puhastamine ning uue näripuru tekke regulaarne jälgimine. Teine lihtne ja levinud võte on lennuavade märkimine ja jälgimine. Lisaks võib hoonetes kasutada liimpüüniseid. Kui mardikate liigilisus ja aktiivsus on väljaselgitatud, saab koostada tegevuskava nende vähendamiseks.

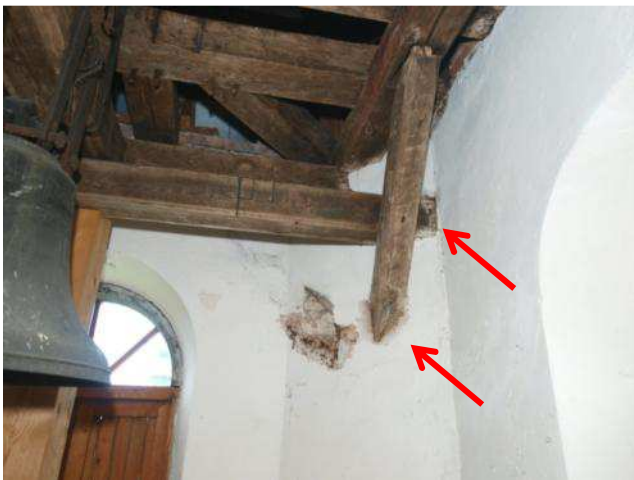
Foto 31. Niiskuskahjustus torni puitaladel

Kiviseintesse müüritud puittalade otsad on vahelduvas temperatuuri-ja niiskusrežiimis ning seetõttu mädanevad mõnikord kiiremini kui tala ise. Torni puittalade ja kiviseinte vahele paigaldada hüdroisolatsioon (Foto 31).

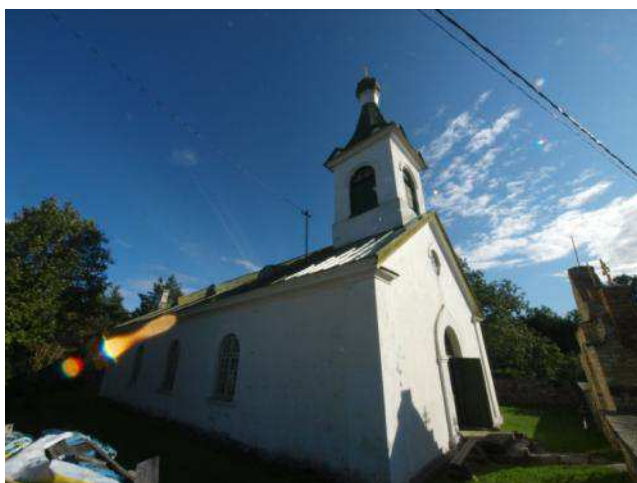
Hoone oli puudulik vihmaveesüsteem, sademevesi oli hoonest eemale juhtimata. Kõrghaljastus oli hoonele ligemal kui 5 meetrit (põhjapoolsel küljel) (Foto 32). Kiriku katusekate oli osaliselt roostes (Foto 33). Hoone soklilt ja seintelt oli osaliselt krohvi ja mörti irdunud (niiskuskahjustus), lisaks oli soklil biokahjustus (Foto 34). Põrandaaluse tuulutussavad olid osaliselt kinni kaetud, mistõttu tuulutus ei toiminud (Foto 35). Hoone lõunapoolne vihmaveesüsteem oli puudulik, vesi voolab seinale põhjustades niiskus- ja biokahjustusi (Foto 36).

Hoonele paigaldada seinte suure niiskuskooormuse tõttu puudu olevad räästarennid ja vihmaveetorud ning juhtida kogu sadevesi kirikust eemale (Foto 32, Foto 36). Hoonele lähedal oleva kõrghaljastuse tõttu tuleb vihmaveesüsteeme regulaarselt puhastada.

Kõrghaljastus on hoonele liiga ligidal (Foto 32). Vajadusel tuleks puid kärpida ja kontrollida puude seisundit, et need tormiga hoonele ei kukuks.

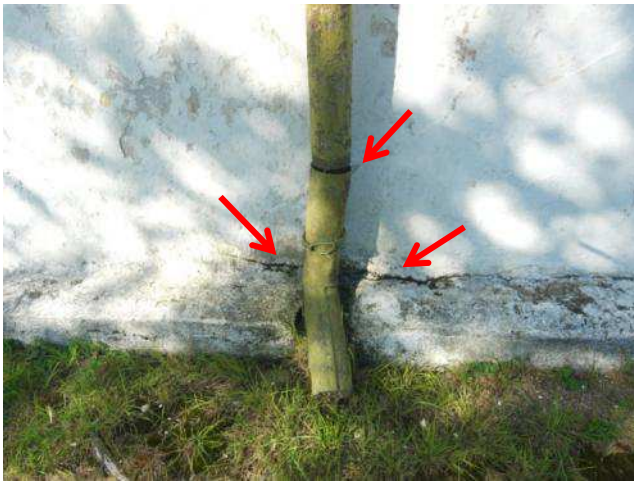
Foto 36. Niiskus- ja biokahjustus kiriku seinal

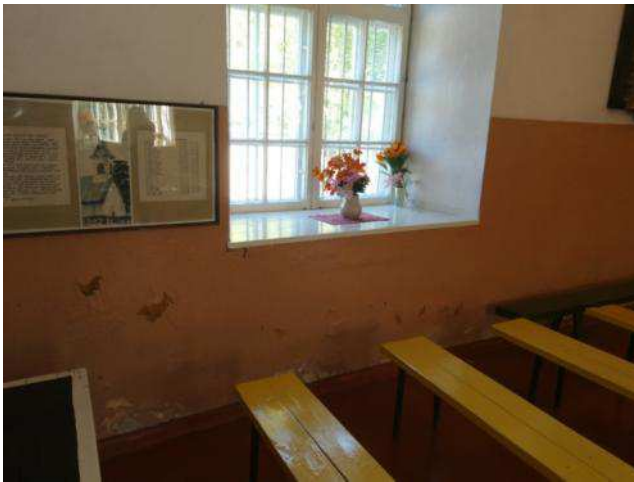
Kiriku saali seintelt oli osaliselt värvikihti maha koorunud, mis viitab suurtele sisekliima kõikumistele (Foto 37).

Foto 37. Kahjustatud värv kirikusaali seinal

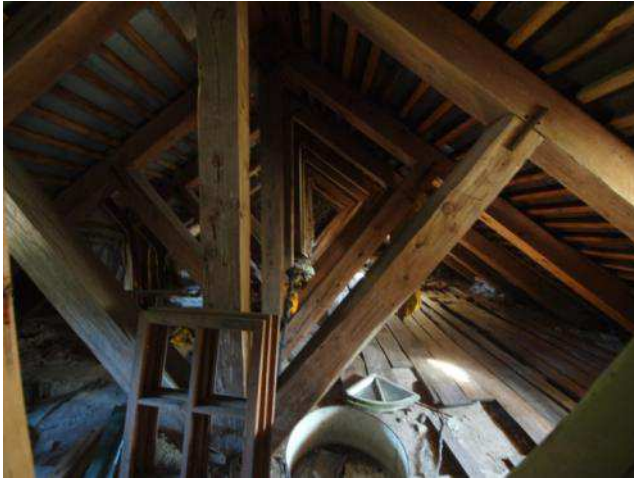
Katusearindis puudus aluskate, katusekattes olid paiguti augud sees (Foto 38).

Foto 38. Katuse puittarindid

Katuse aktiivsed veeläbijooksud tuleb veekahjustuste vältimiseks likvideerida parandades selleks katusekatet ja paigaldada katuse aluskate (Foto 38).

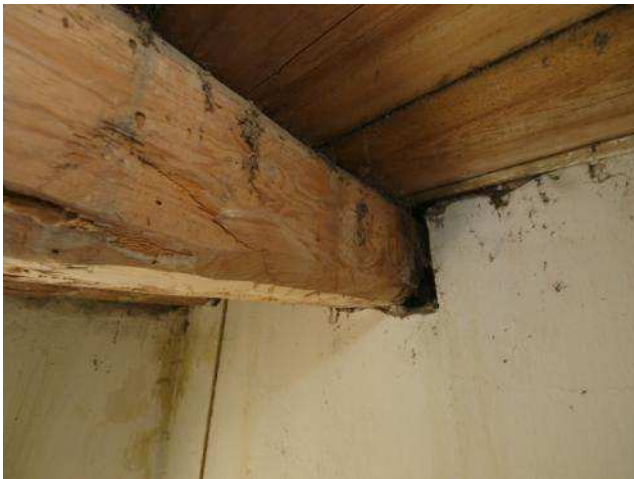
Kiriku tornis kiviseina ja puittala vahel puudus hüdrolatsioon, puidu niiskumisoht (Foto 39). Torni viiva trepi puittarindi elemendid olid kahjustunud (siklased, ld *Anobiidae* ja tooneseplesed, ld *Cerambycidae*), lisaks oli seintele liigniiskusest tekkinud biokahjustus (Foto 40).

Foto 39. Puudulik hüdroisolatsioon torni puittal müüritises

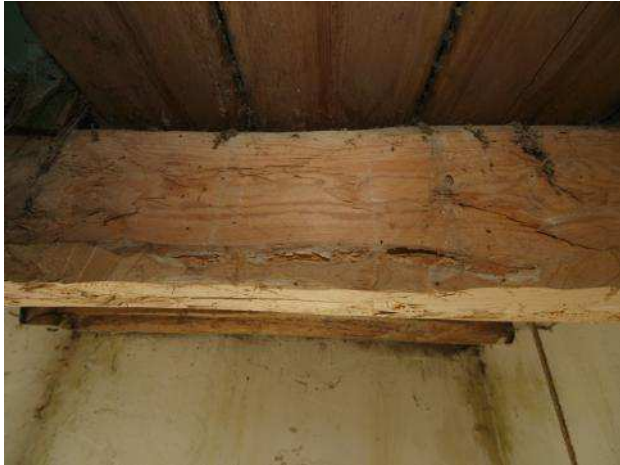
Foto 40. Mardikakahjustus torni trepi puittarindi elemendil, biokahjustus seinal

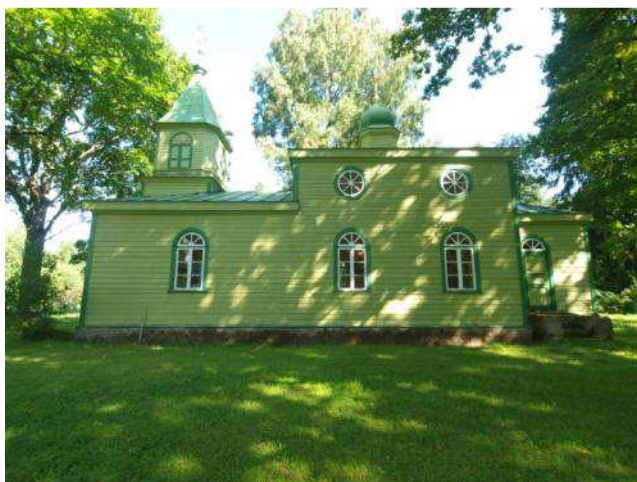
Kirikul puudus vihmaveesüsteem, sademevesi oli hoonest eemale juhtimata. Kõrghaljastus oli hoonele ligemal kui 5 meetrit (Foto 41). Kiriku peasissepääsutrepp oli ulatusliku biokahjustusega (sammaltaimed) ning hoone seintelt ja ustelt oli paiguti maha koorunud värvikiht (Foto 42). Kiriku põhjapoolse sissepääsu trepp oli ulatusliku biokahjustusega (sammaltaimed) ning hoone seintelt ja ustelt oli paiguti maha koorunud värvikiht (Foto 43). Hoone sokkel oli paiguti biokahjustusega (sammaltaimed) (Foto 44). Seina ja katuse liitekohas olev puitlaudis oli niiskuskahjustusega, seina peal peab pleki ülespööre olema vähemalt 15...20 cm (Foto 45). Kiriku korsten oli loodist väljas, varisemisoht (Foto 46).

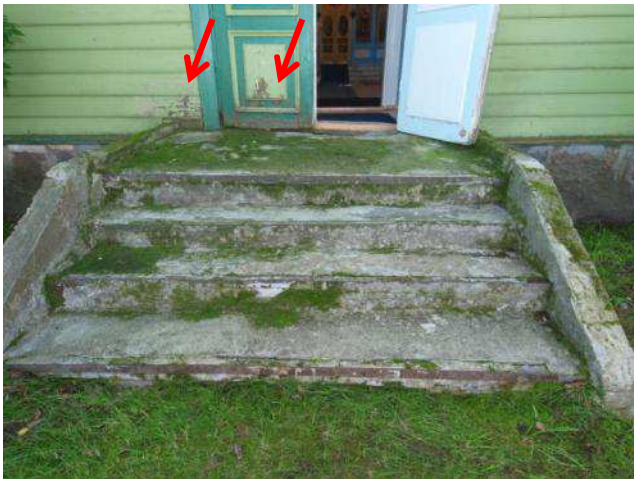
Foto 42. Biokahjustus peasissepääsutrepil,

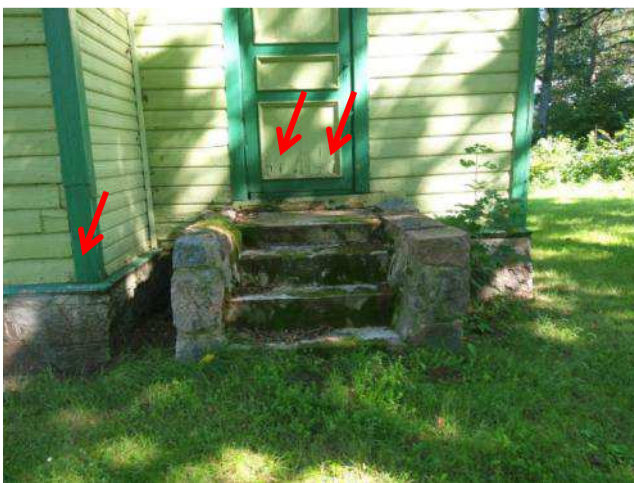
Foto 43. Kahjustatud värv seinal ja ukstel põhjapoolse sissepääsutrepi juures

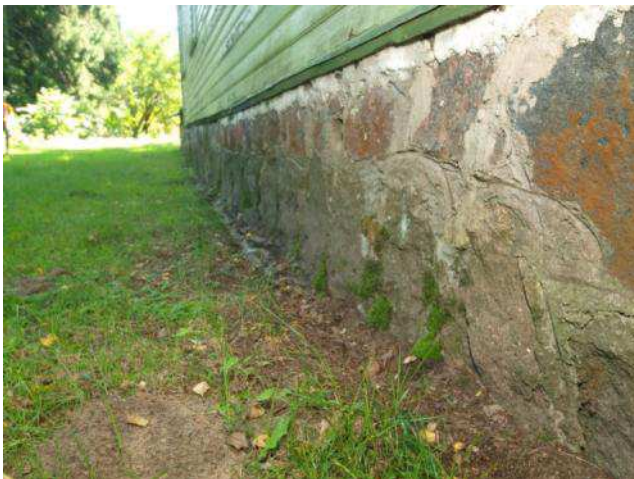
Foto 44. Biokahjustus kiriku soklil

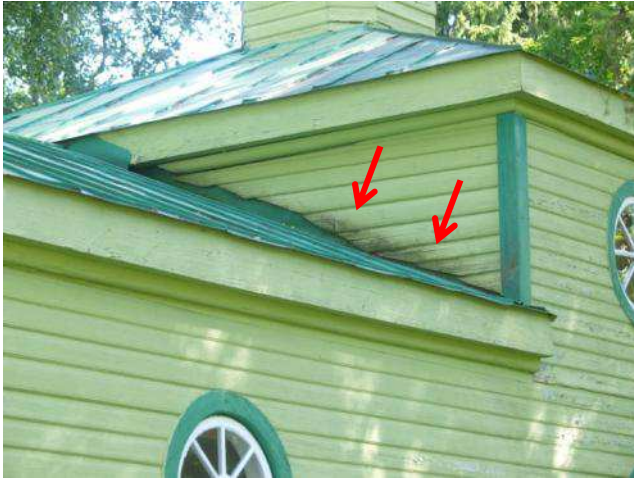
Foto 45. Niiskuskahjustus seina ja katuse liitekohas

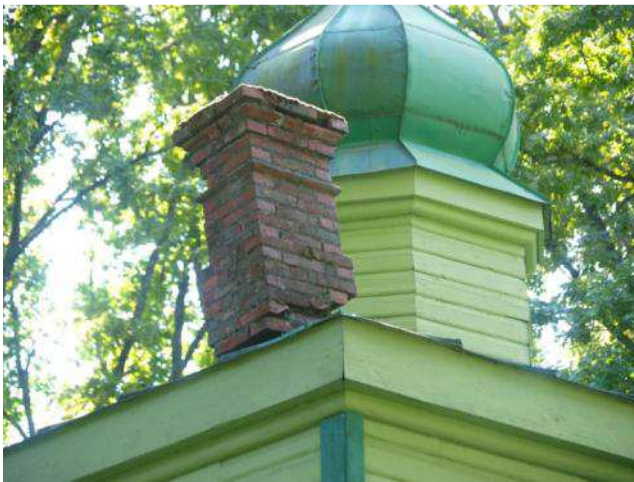
Foto 46. Varisemisohtlik korsten

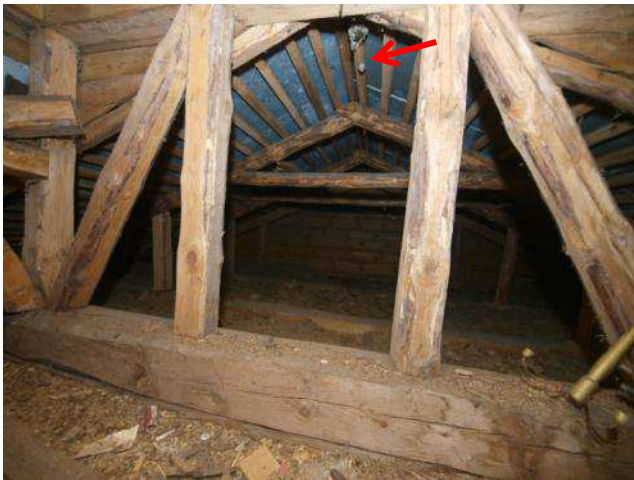
Kiriku katusealuses oli herilastepesa, mis tuleks eemaldada. Katusetarindil puudub aluskate (Foto 48). Katusealune puittarind märgub (valgemädanik), puitlaudise vahelt pääses vesi tarinditesse (Foto 49). Katusealuse puittarindi elemendid olid mardikakahjustusega (sugukond toonesepad, ld *Anobiidae*). Samuti esines koorealuste mardikate ehk siklaste (ld *Cerambycidae*) kahjustusi. Antud juhul tuleks monitoorida mardikate aktiivsust (Foto 50).

Foto 48. Puudulik katuse aluskate

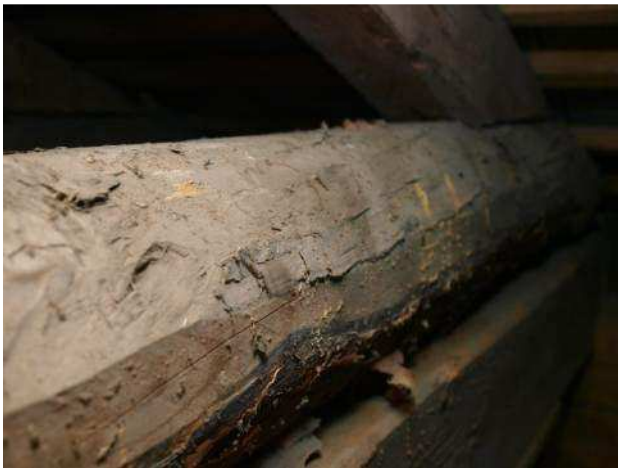
Foto 49. Niiskuskahjustus katusealune puittarindil

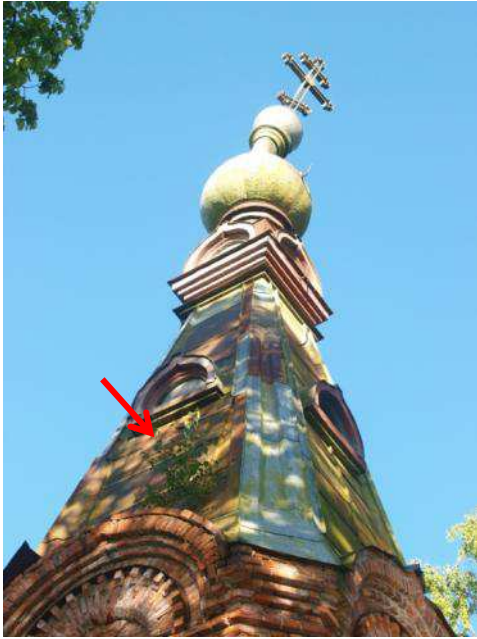
Hoonel oli puudulik vihmaveesüsteem, sademevesi oli hoonest eemale juhtimata. Kõrghaljastus oli hoonel ligemal kui 5 meetrit (Foto 51). Kiriku tornirist oli viltu (varisemisoht), torni ülemisel karniisil kasvasid puud. Torni plekkkatust oli osaliselt roostes ja biokahjustusega (Foto 52). Hoone seintel olid tellised paiguti mõranenud ja müüritisest lahti (niiskus- ja külmakahjustus) (Foto 53). Vihmaveesülitid asusid maapinnast liiga kõrgel. Vesi jookseb otse soklile, mis põhjustab biokahjustust (Foto 54). Kirikutorni karniisi müüritisel olid niiskuskahjustused, veeplekk oli puudulik (Foto 55). Hoone vihmaveesüsteem oli ummistunud. Kuna kõrghaljastus asub hoonel liiga ligedal, siis tuleks vihmaveerenne ja -torusid regulaarselt hooldada (Foto 56).

Foto 52. Varisemisohtlik kiriku tornirist

Torni plekk-katusel korrodeerunud piirkonnas tuleb katusekate puhastada ja värvida (Foto 52).

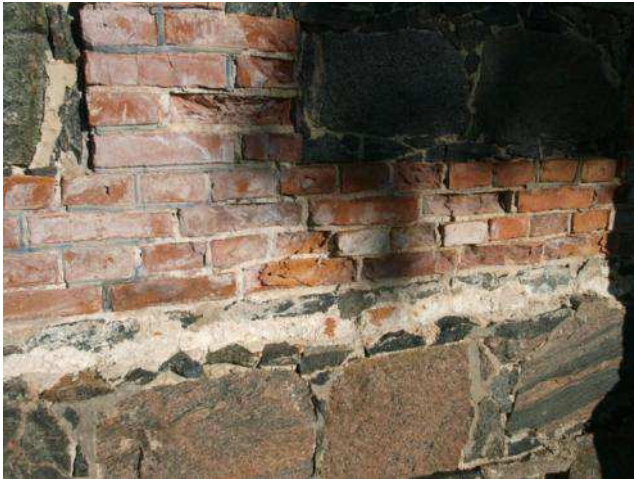
Foto 53. Niiskus- ja külmakahjustus müüritisel

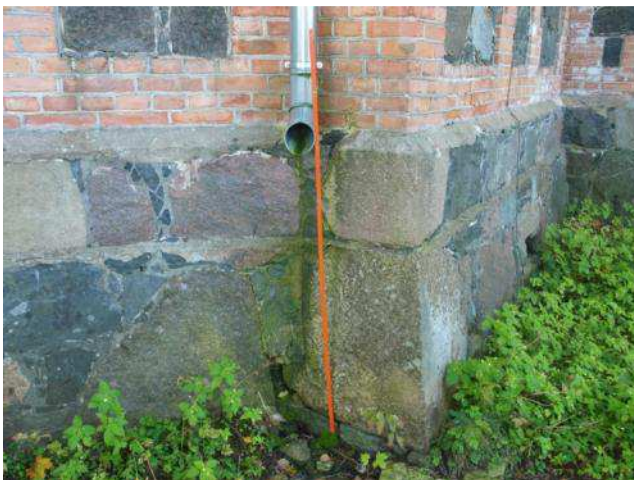
Foto 54. Biokahjustus kiriku soklil

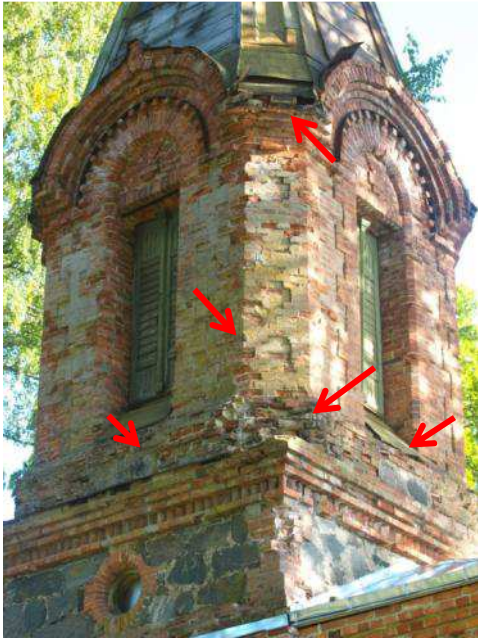
Foto 55. Niiskuskahjustused kirikutorni karniisi müüritisel

Kirikutorni karniisile paigaldada niiskuskahjustuste vältimiseks veeplekk (Foto 55).

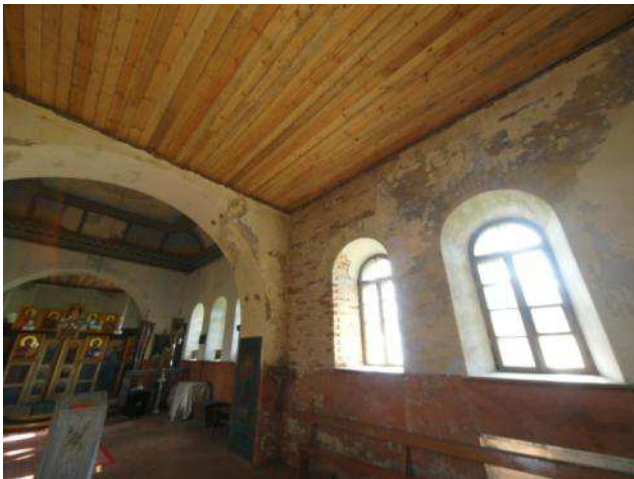
Kiriku siseseintelt oli paiguti värvikihti maha koorunud ja krohvi irdunud (põhjuseks suured sisekliima kõikumised, samuti varasemad veeläbijooksud) (Foto 57). Kiriku puitpõrandad olid mardika- ja niiskuskahjustustega (puidu veesisaldus oli kuni 20 %) (Foto 58).

Foto 57. Kahjustatud värvja krohv siseseintel

Kiriku siseseintel teostada värvi- ja krohviparandused (Foto 57).

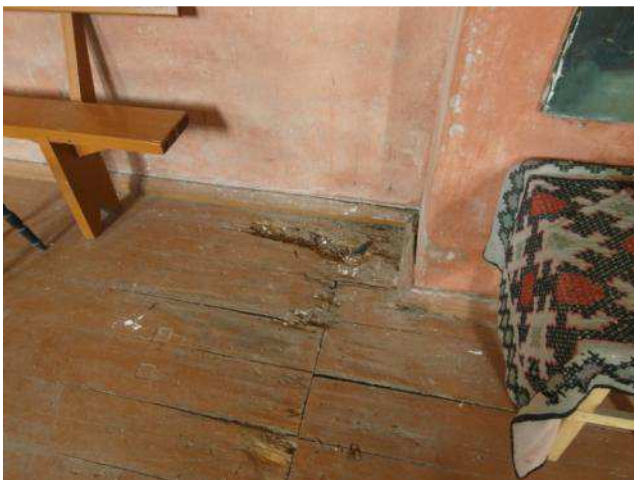
Foto 58. Mardika- ja niiskuskahjustustega kiriku põrand

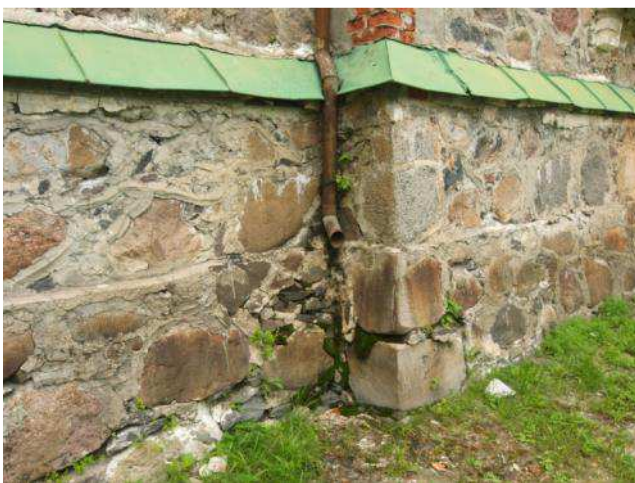
Kirikul osaliselt puudus vihmaveesüsteem, sademevesi oli hoonest eemale juhtimata (Foto 59). Vihmaveesüliiti asus maapinnast liiga kõrgel, vesi voolas seinale. Osaliselt olid seinad kaetud soontaimedega (biokahjustus) (Foto 61). Kiriku läänepoolsel küljel puudus sein veeplekk, paiguti esines kõikidel hoone külgedel niiskus- ja külmakahjustust, mistõttu krohv oli osaliselt irdunud (Foto 60, Foto 62).

Foto 61. Biokahjustus seinal

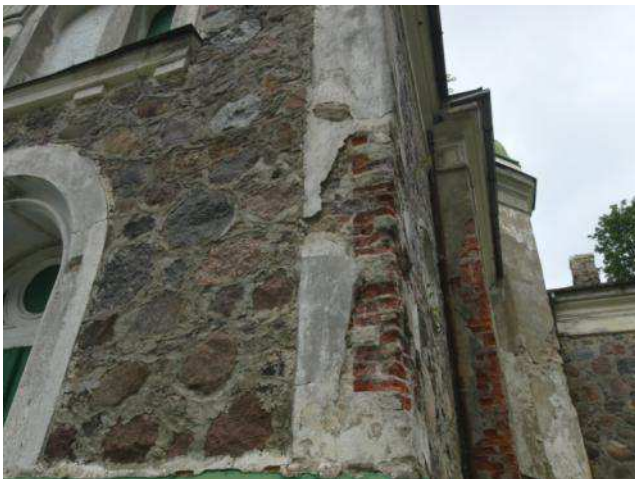
Foto 62. Niiskus- ja külmakahjustus kiriku lõunapoolsel küljel

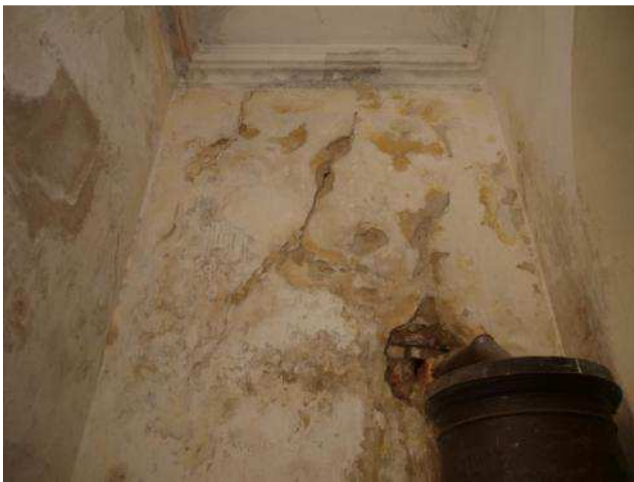
Kiriku siseseintel oli paiguti irdunud värvi- ja krohviikiht (Foto 63). Kiriku saalihalli laes oli paiguti krohvi irdunud (Foto 64). Kiriku saalihalli põhjapoolse puitpõranda osa oli ära vajunud (puidu veesisaldus 22%), põrandaalune tuulutus oli ebapiisav. Põranda kontrollimisel fiiberoptilise boreskoobiga ei leitud seenkahjustust. Põrand altari ees oli mardikakahjustustega. Suure tõenäosusega on tegemist hääletu toonesepa (ld *Hadrobregmus pertinax*) kahjustusega, kuna antud liik kahjustab niisket puitu (Foto 65).

Foto 63. Kahjustatud värv ja krohv kiriku siseseinal

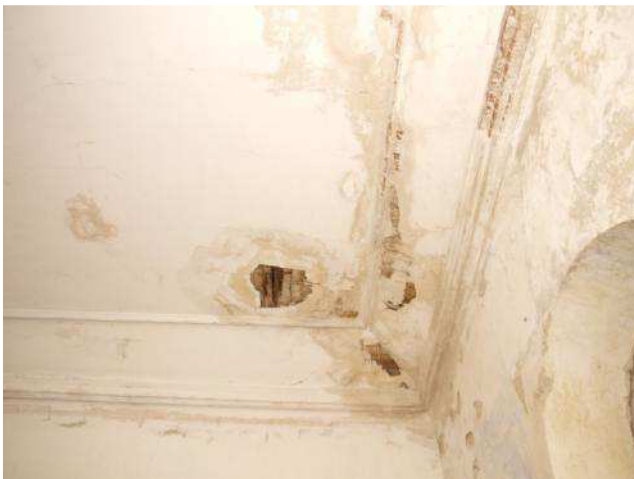
Foto 64. Kahjustatud krohv kiriku saalihalli laes

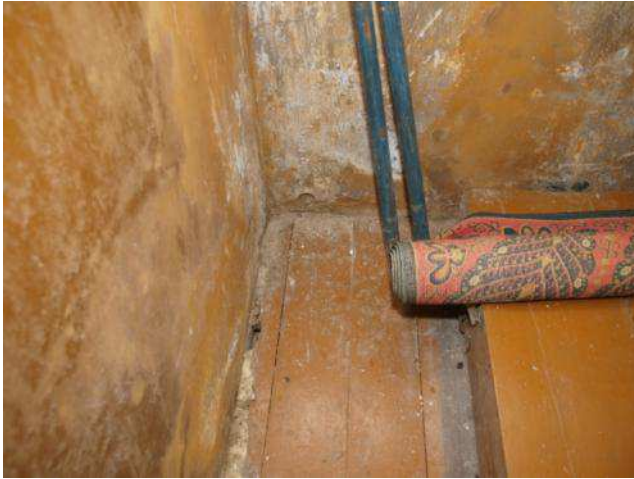
Foto 65. Hääletu toonesepa kahjustus põrandal altari ees

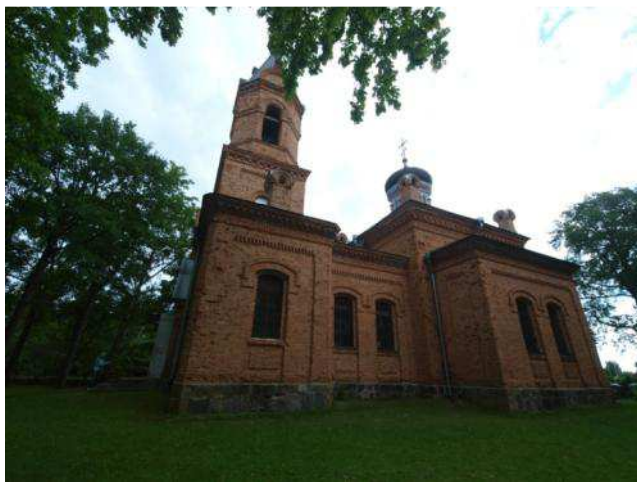
Kiriku vihmaveesüsteem oli puudulik, sademevesi oli hoonest eemale juhtimata. Lääneküljel oli kõrghaljastus hoonele ligemal kui 5 meetrit (Foto 66). Vihmaveesüliti asus maapinnast liiga kõrgel (vesi pritsib soklile, tagajärjeks on biokahjustus). Üle kogu kiriku seinte olid tellised osaliselt murenenud (niiskus- ja külmakahjustus) (Foto 67). Kiriku põhjapoolsel küljel olid soklipealsed tellised seinamüüristisest osaliselt täitsa lahti (Foto 68).

Foto 67. Niiskus- ja külmakahjustus seinal, biokahjustus soklil

Hoonele paigaldada seinte suure niiskuskoormuse tõttu puudu olevad räästarennid ja vihmaveetorud ning juhtida kogu sadevesi kirikust eemale (Foto 66). Hoonele lähedal oleva kõrghaljastuse tõttu tuleb vihmaveesüsteeme regulaarselt puhastada. Maapinnast kõrgemal kui 20cm asuvad vihmaveesülitid tuleks madalamale tuua, et vältida sokli niiskuse- ja biokahjustusi (Foto 67).

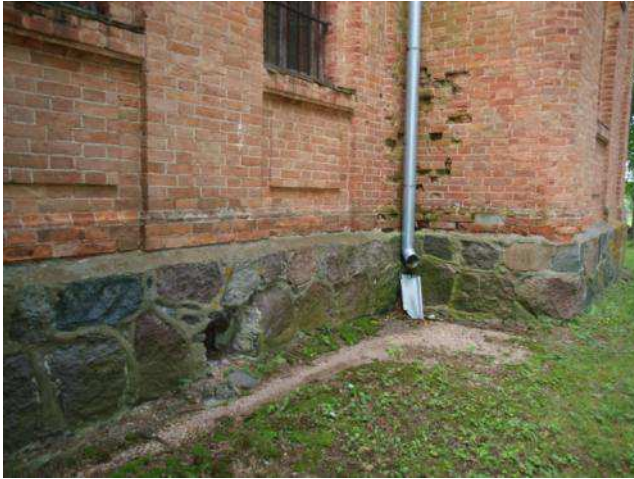
Foto 68. Lahtised tellised põhjapoolse külje sokli peal

Kiriku põhjapoolsel küljel taastada soklipealne seinamüüritis (Foto 68).

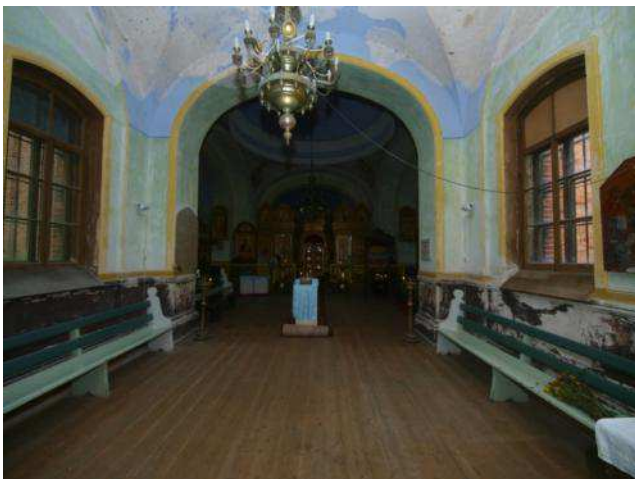
Kiriku seintelt ja lagedelt oli paiguti maha koorunud värvikiht ja irdunud krohvi, mis viitab suurele sisekliima kõikumisele (samuti olid hoones varasemad veeläbijooksud) (Foto 69, Foto 70). Ikonostaasi tagune puitpõrand oli osaliselt mardikakahjustustega (Foto 71).

Foto 69. Kahjustatud värv ja krohv siseseintel

Kiriku siseseintel ja lagedel teostada värvi- ja krohviparandused. (Foto 69, Foto 70).

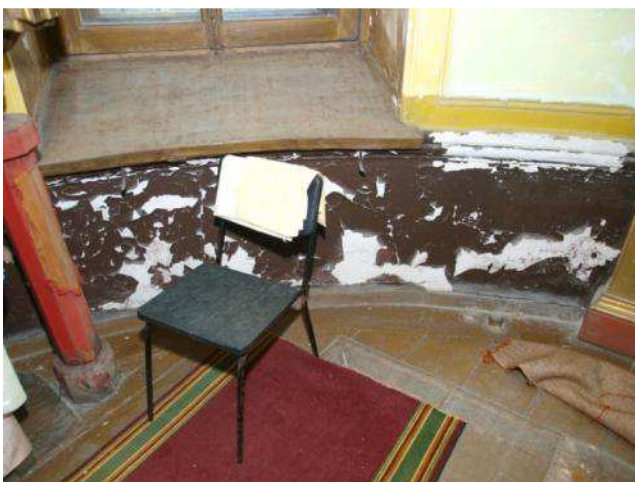
Foto 70. Kahjustatud värv siseseinal

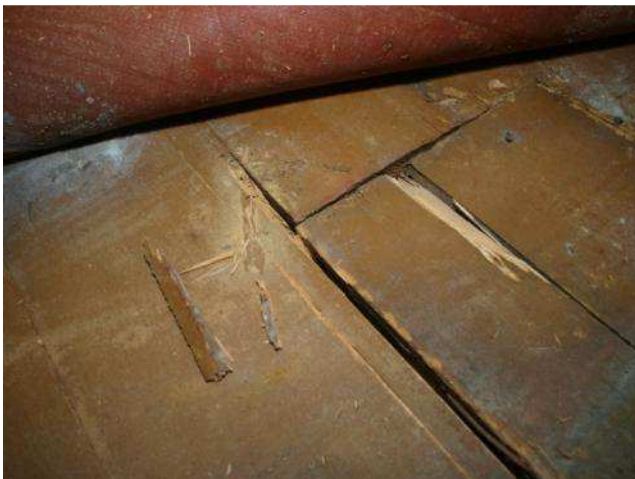
Foto 71. Mardikkahjustused ikonostaasitagusel puitpõrandal

Kahjurputukate (Foto 71) seireks saab kasutada mitmesuguseid võtteid, kõige levinumaks on näripuruga piirkondade puhastamine ning uue näripuru tekke regulaarne jälgimine. Teine lihtne ja levinud võte on lennuavade märkimine ja jälgimine. Lisaks võib hoonetes kasutada liimpüüniseid. Kui mardikate liigilisus ja aktiivsus on väljaselgitatud, saab koostada tegevuskava nende vähendamiseks. Putukad ei suuda üldiselt rikkuda viimistletud puitu (värvitud, lakitud, vahatatud, immutatud jms). Seega saab materjali kahjurputukate eest kaitsta katmise ja immutamise kas laki, õlivärvi, tärpentiniga segatud vaha, formaldehüüdvaikude või siis spetsiaalsete antiseptikutega. Puidu pinna töötlemine ei hävita küll juba olemasolevaid vastseid puidus, kuid kaitseb uute kahjustajate eest.

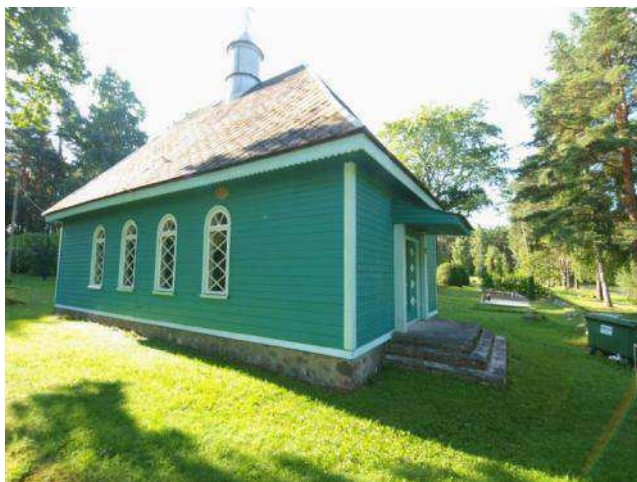
Kirikul puudus vihmaveesüsteem, sademevesi oli hoonest eemale juhtimata (Foto 74). Kiriku läänepoolne katus oli intensiivse biokahjustusega (sammaltaimed) (Foto 75).

Foto 74. Üldvaade hoonele

Hoonele paigaldada seinte suure niiskuskooormuse tõttu vihmaveesüsteem ning juhtida kogu sadevesi kirikust eemale (Foto 74).

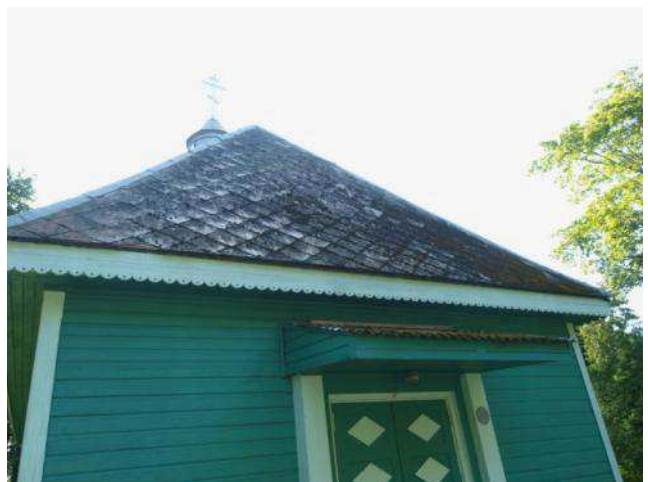
Foto 75. Biokahjustus läänepoolsel katusel

Kiriku läänepoolne katus puhastada sammaltaimedest (Foto 75).

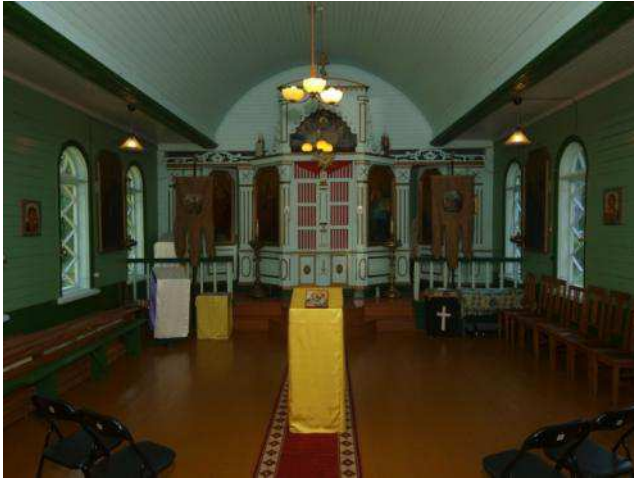
Kirikus olid puitpõrandad, millel puudus põrandaalune tuulutus (Foto 76).

Foto 76. Kiriku puitpõrand

Kiriku puitpõrandal tagada põrandaalune tuulutussüsteem tehes seinte äärde põrandasse avad ja paigaldada sinna ventrestid. (Foto 76).

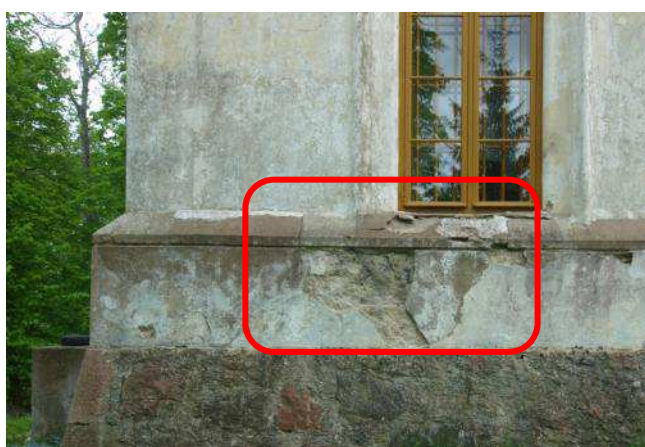
Foto 79. Kahjustatud krohv seina alumises osas

Teha krohviparandused seinte alumistes osades (Foto 79).

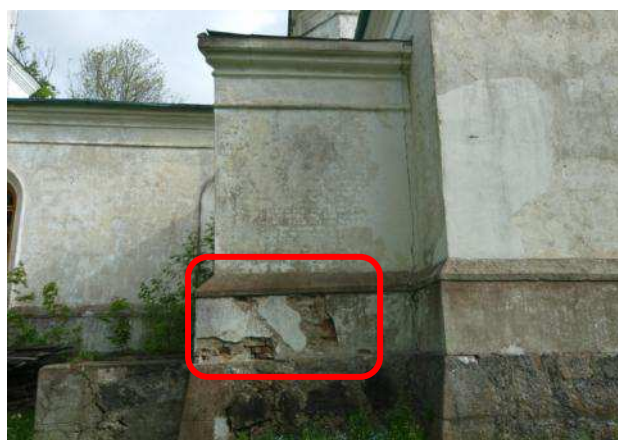
Foto 80. Kahjustatud krohv seina alumises osas

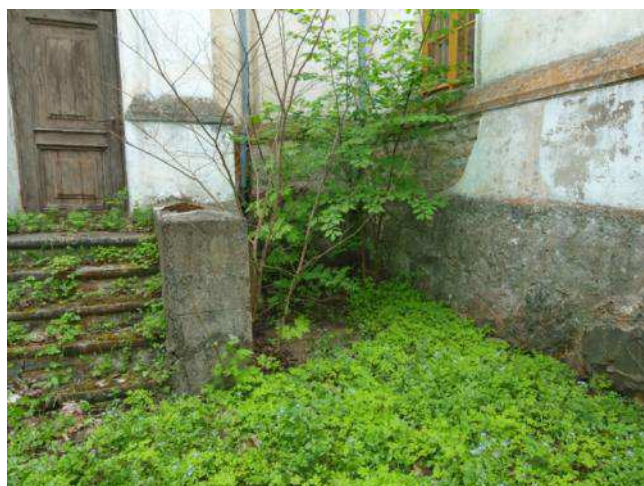
Foto 82. Samblad ja samblikud ning puud kiriku trepil

Treppidelt eemaldada seal kasvavad samblad ja samblikud ning puud (Foto 82).
