# **Eesti rannikualal ja saartel paiknevate Eesti Apostlik-Õigeusu Kirikute ülevaatused**

**Projekt Seen- ja mardikakahjustused Läänemere saarte puithoonetes (FaBBi)**

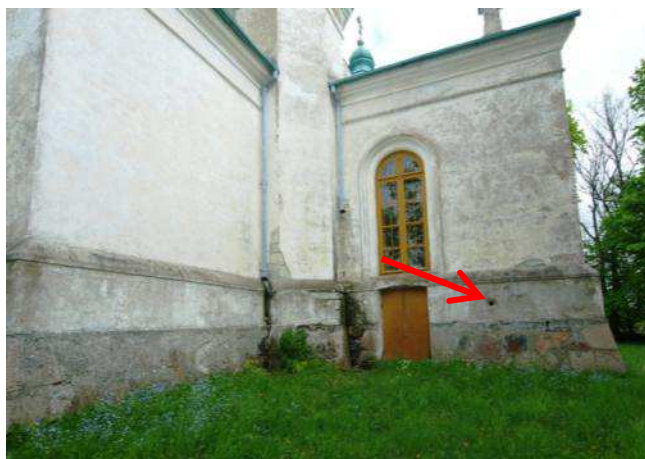
Foto 83. Välisõhuga tuulutatav altariruumi põrand

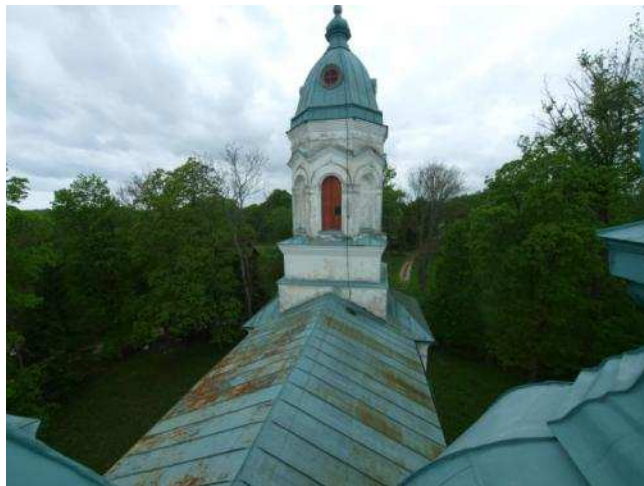
Hoone asus künkal ja maapinna kalded olid suunatud hoonest eemale. Hoone plekk-katuselt koguti vesi kokku sottomenidega ja suunati alla vihmaveetorudega (Foto 77). Vihmaveetorud lõppesid maapinnast ca 0,5 m kõrgemal, mistõttu oli sajuveel võimalik pritsida vastu soklit ja tekitada sellele niiskus- ja külmakahjustusi (Foto 78). Krohv seinte alumistes osades oli kohati irdunud (Foto 79). Hoone lõuna- ja põhjakülje vahetusläheduses kasvasid puud, mille juured võivad kahjustada vundamenti mehaaniliselt, samuti takistavad puuvõrad seinte kuivamist (Foto 81). Treppidel kasvasid samblad ja samblikud ning puud (Foto 82). Altariruumi puitpõrand oli välisõhuga tuulutatav (Foto 83). Lõunapoolse tiiva koja vundament oli vajunud ülejäänud hoonest intensiivsemalt, mis oli tekitanud seina läbiva prao (Foto 84, Foto 85). Katuseplekk oli korrodeerunud (Foto 86).

Foto 86. Korrodeerunud katusekate

Korrodeerunud kohas puhastada katusekate ja taastada värvkate (Foto 86).

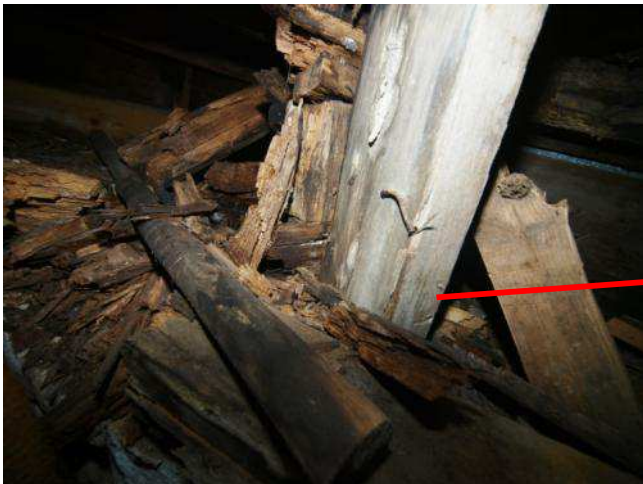
Keskmise kupli laetarindi müürilatt oli pea kogu perimeetris vana seenkahjustusega ning kandevõime ja siduvad funktsioonid kaotanud. Samuti olid osaliselt seente poolt lagundatud müürilatile toetuvad tarindid. Kuppel võib lähiajal deformeeruda, kuna müürilatt ei toeta sellele toetuvaid tarindeid (Foto 96, Foto 97). Katuse läbijooksu tõttu olid mõned sõlmekohad seente poolt lagundatud (Foto 98).

Foto 96. Keskmise kupli laetarind

Keskmise kupli laetarindile tuleb paigaldada kiiremas korras uus müürilatt. Kuppel võib lähiajal deformeeruda, kuna müürilatt ei toeta sellele toetuvaid tarindeid (Foto 96, Foto 97). Katuse aktiivsed veeläbijooksud tuleb niiskusekahjustuste vältimiseks likvideerida parandades sel-leks katuse- ja aluskatet (Foto 98). Tuleb kontrollida kahjustuspiirkonna tarindite mehaanilisi omadusi, et teada saada, kas tarindite stabiilsus ja kandevõime on tagatud. Jääkristlõike ja materjali tugevusomaduste määramiseks otse hoones on võimalik kasutada resistograafi, ultraheliseadet, infrapunatermomeetrit ja/ või pilodini. Eriti hea tulemuse annab nende seadmete kooskasutamine.

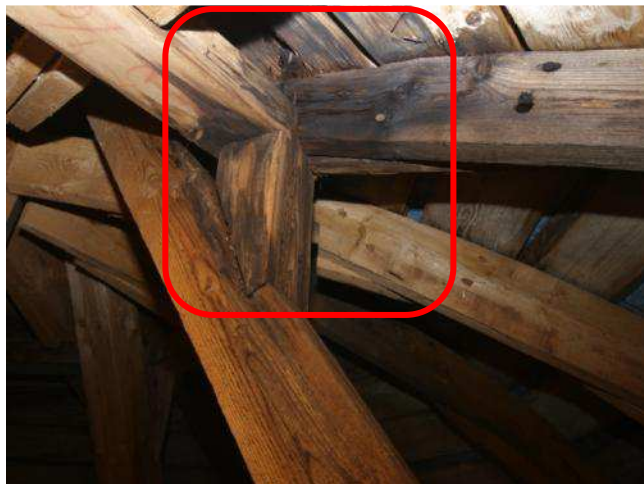
Foto 98. Seente poolt lagundatud keskmise kupli laetarindi sõlm

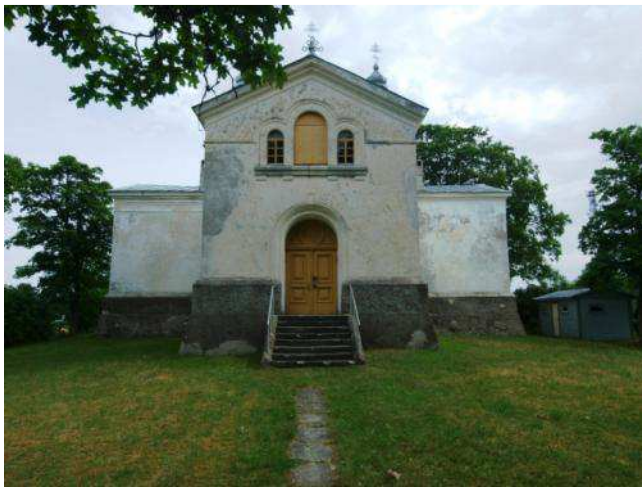
Hoonel puudus sademeveesüsteem - nii saavad sajuveed kaldvihmadega märjata hoone müüritist ning pritsida vastu soklit, tekitades niiskus- ja külmakahjustusi. Kirik paiknes künkjal (Foto 99). Altari ja lõunapoolse tiiva vahelises nurgas oli sokkel biokahjustusega, samuti oli soklilt krohv kohati irdunud (Foto 100). Sarnased biokahjustused olid iseloomulikud soklile terves perimeetris (Foto 101). Altari karniisilt oli tugevate niiskus- ja külmakahjustuste tõttu krohv irdunud (Foto 100).

Foto 99. Üldvaade kirikule

Hoonele paigaldada seinte suure niiskuskooormuse tõttu vihmaveesüsteem ning juhtida kogu sadevesi kirikust eemale (Foto 99).

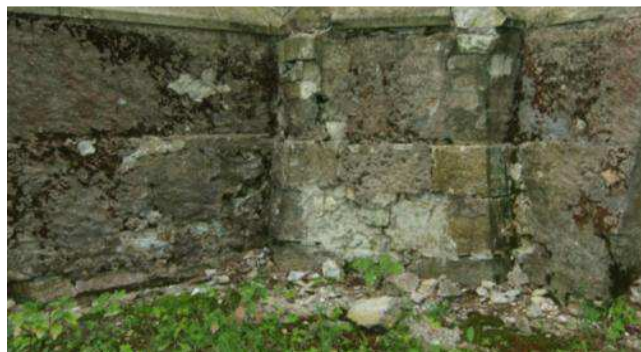
Foto 101. Sokli biokahjustus

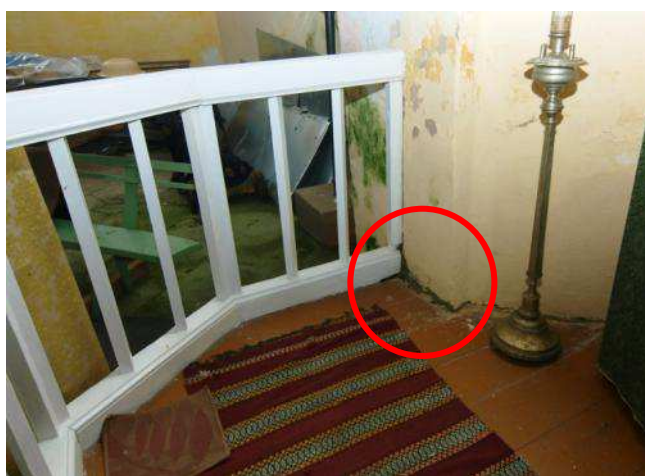
Vetikakahjustus kiviseinal viitas seina kõrgele niiskukoormusele (Foto 102). Altariruumi puitpõranda tarindid olid otseses kontaktis kiviseinaga ning fotol ringiga tähistatud nurgast leiti ka vana mardikakahjustus. Piirde all puitpõranda vertikaalne osa oli kirikuõpetaja sõnul kahjustunud puidu varjamiseks kaetud plekiga. Plekk takistab puidu kuivamist ja võib kiirendada puidu lagunemisprotsesse (Foto 103). Altariruumi põrandalt avastati mitteaktiivne mardikakahjustus. Põrandalaudasid oli osaliselt välja vahetatud. Põrandatarindeid altpoolt uurida ei olnud võimalik, kuna puurimisi ei teostatud. Vetikakahjustus kivipindadel viitab müüride kõrgele niiskukoormusele (Foto 104, Foto 105). Keskmise kupli lael esinesid niiskus- ja külmakahjustused, mis olid arvatavasti põhjustatud katusepleki ja avade ebatihedustest (Foto 106). Kirikusaali vahelae tala oli tugeva seenkahjustusega (perekond korgik, ld *Antrodia* sp). Tala on ajutiselt toetatud, selle kandevõimet ei ole kontrollitud (Foto 107).

Foto 103. Niiskus- ja mardikakahjustus altari ruumi põrandal

Altariruumi puitpõranda tarindite otsene kontakt kiviseinaga tõkestada hüdroisolatsiooniga. Kahjustunud puidu varjamiseks mõeldud plekk eemaldada ja põrand antud kohas taastada (Foto 103).

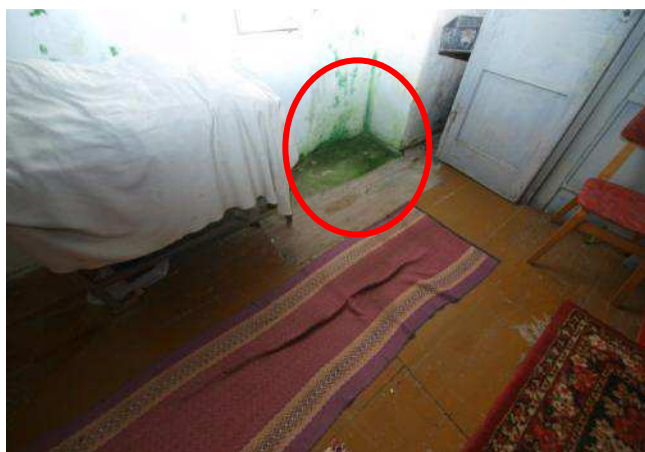
Foto 104. Vetikakahjustus kiviseintel

Vetikakahjustuste likvideerimiseks tuleb leida niiskuse allikas ja see likvideerida (Foto 102, Foto 104, Foto 105). Pinnad puhastada.

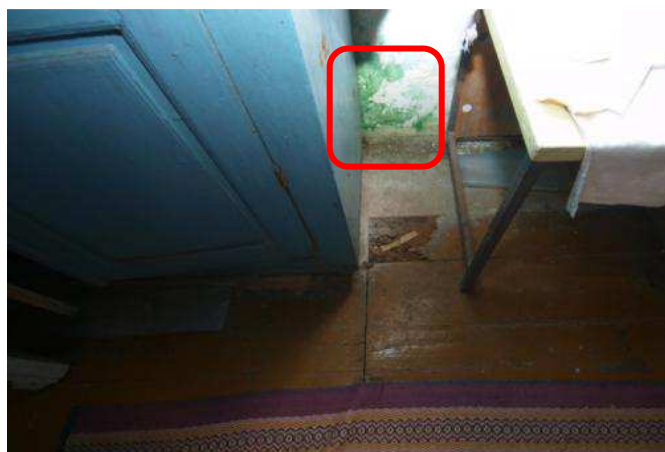
Foto 105. Vetikakahjustus kiviseintel

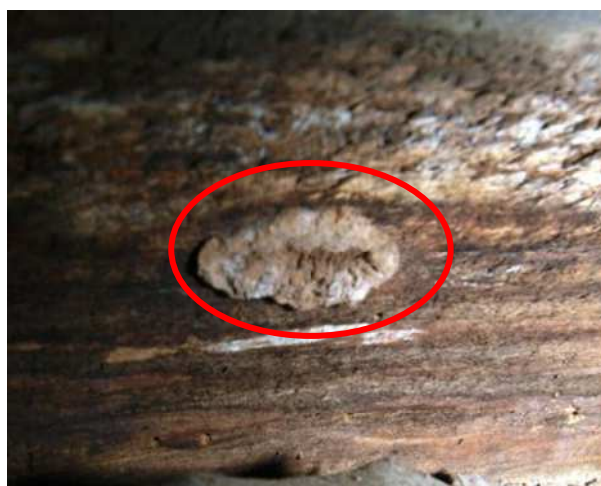
Foto 112. Seene viljakeha

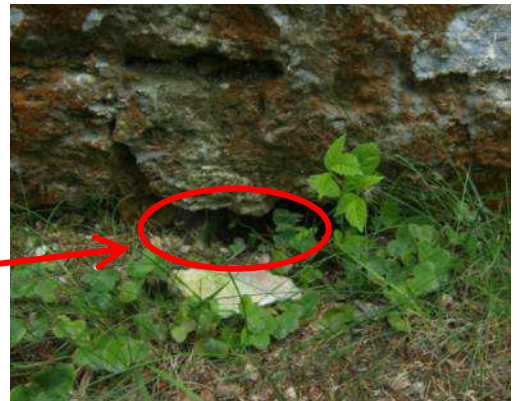
Hoonel puudus vihmaveesüsteem ja sademeveed olid hoonest eemale juhtimata (Foto 115). Katuseplekk on hiljuti osaliselt asendatud uuega. Katus oli pikka aega pesemata ja osa vanemast katuseplekist oli seetõttu kaetud tugeva biokahjustusega (Foto 116). Hoone sokkel oli osaliselt biokahjustustega (Foto 117). Põranda seitsmest tuulutussavast kuus olid täielikult või kultuurikihi kasvu tõttu osaliselt avatud, üks ava oli kinni müüritud (Foto 118). Hoone tagumisel otsaseina karniisil olid niiskuskahjustused (Foto 119).

Foto 118. Kinnimüüritud põranda  
tuulutussava

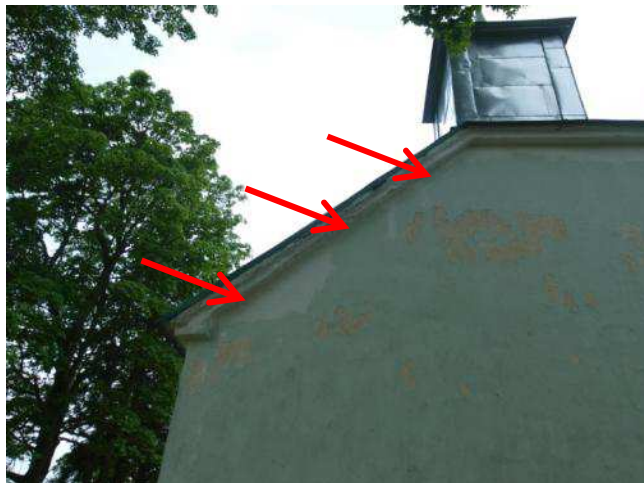
Foto 119. Niiskuskahjustus tagumisel otsaseina karniisil

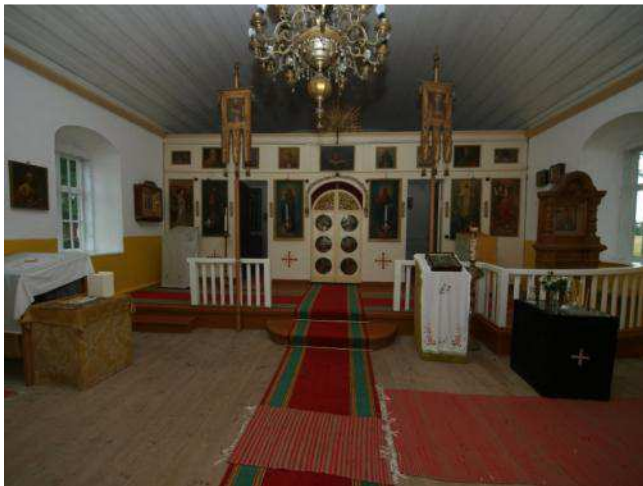
Hoone esimese korruse põrandad on heas seisukorras. Põrandaid kontrolliti ka fiiberoptilise boreskoobiga (Foto 120).

Foto 120. Esimese korruse põrand

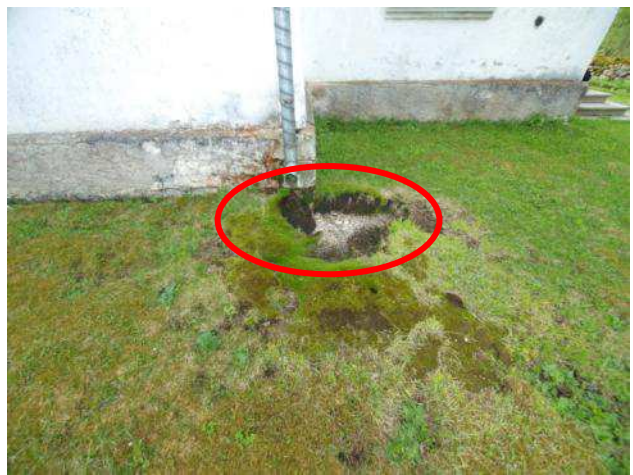
Pikihoonele oli paigaldatud sademevee süsteem, kuid torudest tuleva sajuvee äravool hoonest eemale polnud tagatud. Hoone paiknes künkal (Foto 125). Välistrepp põhjaküljel oli tugevalt sambla ja samblikega kaetud, mis hoiavad betoonipinna niiske ja happelisena, kiirendades nii betooni karboniseerumisprotsessi (Foto 126). Ulatuslikumad niiskus-, külma- ja biokahjustused seinte alumistel osadel ja soklil fikseeriti peamiselt vihmaveetorude lähistel. Ülevaatuse hetkeks olid sülitite alla paigaldatud plekid, mille tõttu ei saanud sajuvesi küll soklit märjata, kuid vesi oli maapinnal hoonest eemale juhtimata. Seinte kahjustused olid suure tõenäosusega põhjustatud torude ebatihedustest (Foto 127). Hoone põhjakülje karniisist tehtud foto viitas katuselekkele (Foto 128). Samast kohast seest poolt tehtud fotol võis näha vee läbijooksu jälgi (Foto 129).

Foto 125. Sajuvesi hoonest eemale juhtimata

Sadevesi juhtida hoonest eemale (Foto 125). Kontrollida üle vihmaveesüsteem (Foto 127).

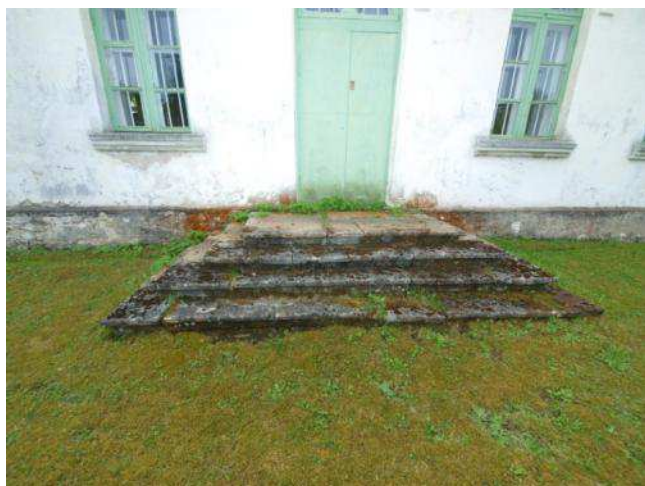
Foto 126. Sammal ja samblikud põhjakülje välistrepil

Välistrepp põhjaküljel puhastada samblast ja samblikest (Foto 126).

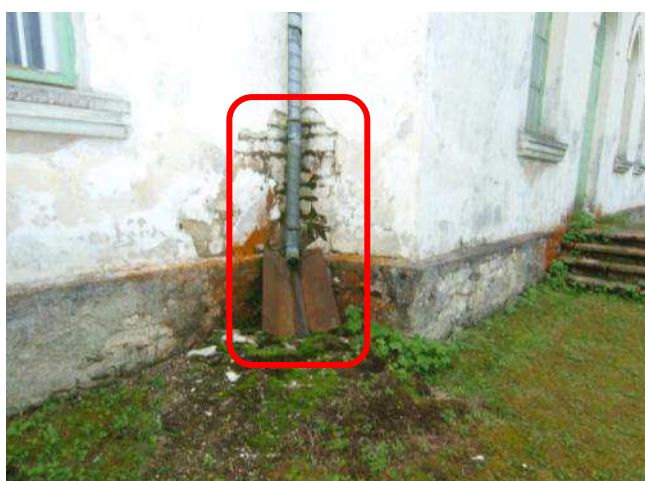
Foto 127. Niiskus-, külma- ja biokahjustused seinte alumistel osadel ja soklil

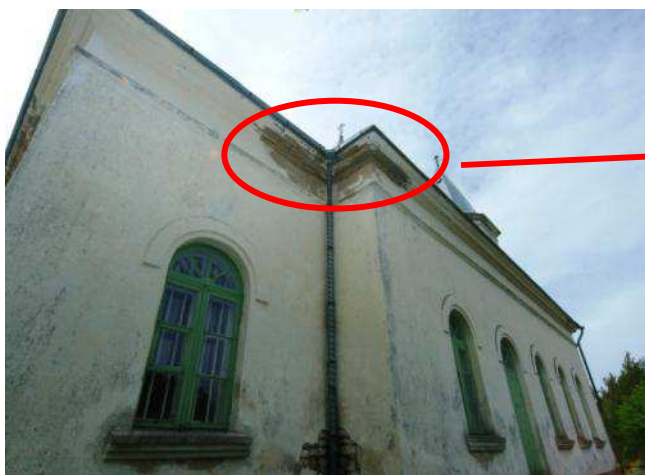
Foto 128. Hoone põhjakülje karniis

Kontrollida katusekatte veepidavust (Foto 128, Foto 130) ja kahjustatud kohad parandada.

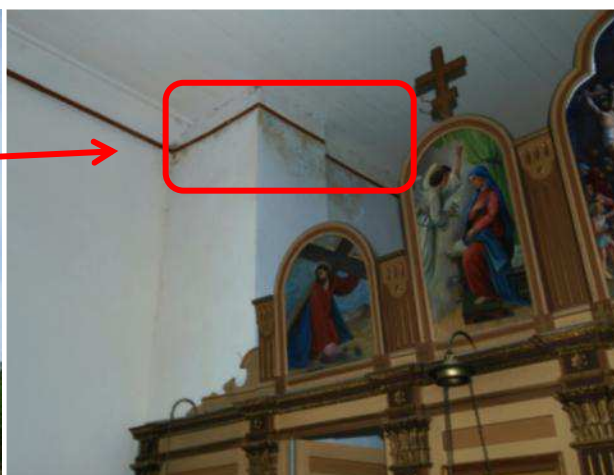
Foto 129. Vee läbijooksu jälg kirikus sees

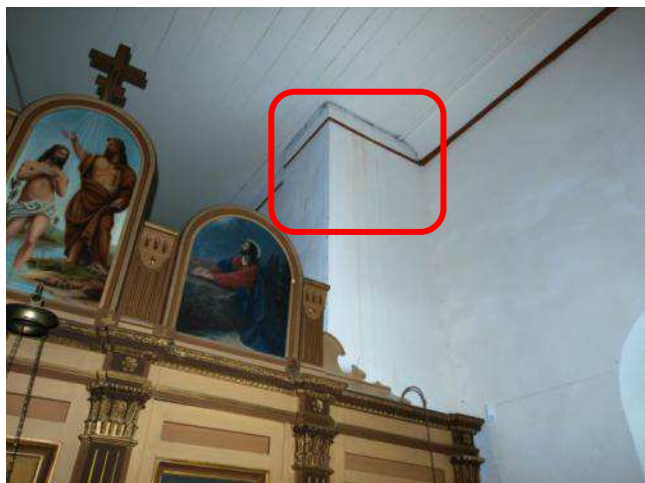
Lõunakülje seinal lae all võis samuti märgata vee läbijooksu jälgi (Foto 130). Lõunakülje välisukse lehe alumisel osal oli ulatuslik pruunmädanikku tekitava seene kahjustus (Foto 132). Altari juurde viivalt trepilt leiti ulatuslik mardikakahjustus (Foto 133). Altariruumi põrandat kontrolliti läbi olemasolevate avade ida- ja lõunakülje seinte äärest – puittarindid olid mitteaktiivse seenkahjustusega ja tugevalt seente poolt lagundatud. Põrandalaagid diameetriga ca 15cm olid umbes pooles kõrguses ilma hüdroisolatsioonita asetatud liiva sisse, mille veesisalduseks mõõdeti üle 30%. Laagivahed oli tuulutuseeta. Põrand oli läbivajumisohtlik (Foto 134). Sisustusel esinesid tooneseplaste (ld *Anobiidae*) kahjustused (Foto 138). Mitteaktiivne mardikakahjustus mööblil (Foto 140).

Foto 130. Vee läbijooksu jälg lõunakülje seinal

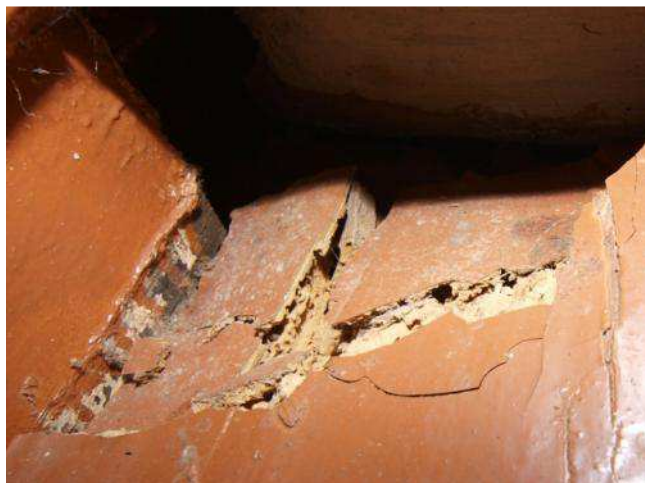
Foto 133. Altari trepp

Kahjurputukate seireks (Foto 133, Foto 138, Foto 140, Foto 142) saab kasutada mitmesuguseid võtteid, kõige levinumaks on näripuruga piirkondade puhastamine ning uue näripuru tekke regulaarne jälgimine. Teine lihtne ja levinud võte on lennuavade märkimine ja jälgimine. Lisaks võib hoonetes kasutada liimpüüniseid. Kui mardikate liigilisus ja aktiivsus on väljaselgitatud, saab koostada tegevuskava nende vähendamiseks. Putukad ei suuda üldiselt rikkuda viimistletud puitu (värvitud, lakitud, vahatatud, immutatud jms). Seega saab materjali kahjurputukate eest kaitsta katmise ja immutamise kas laki, õlivärvi, tärpentiniga segatud vaha, formaldehüüdvaikude või siis spetsiaalsete antiseptikutega. Puidu pinna töötlemine ei hävita küll juba olemasolevaid vastseid puidus, kuid kaitseb uute kahjustajate eest. Vajadusel tuleb kontrollida kahjustuspiirkonna tarindite mehaanilisi omadusi, et teada saada, kas tarindite stabiilsus ja kandevõime on tagatud. Jääkristlõike ja materjali tugevusomaduste määramiseks otse hoones on võimalik kasutada resistograafi, ultraheliseadet, infrapunatermomeetrit ja/ või pilodini. Eriti hea tulemuse annab nende seadmete kooskasutamine.

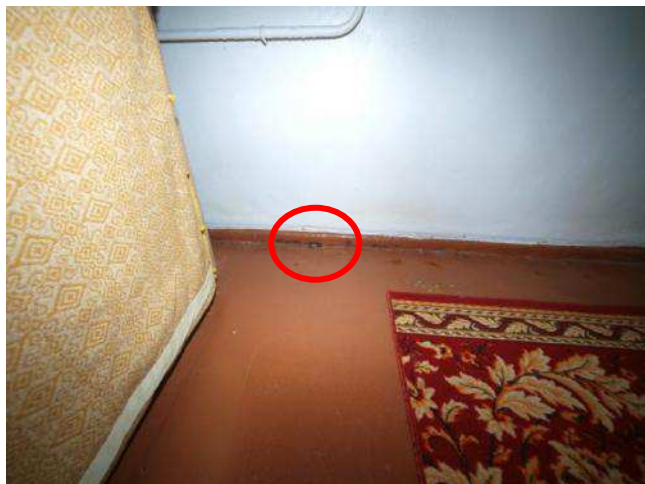
Foto 134. Niiskusekahjustus altari trepil

Altariruumi põranda seenkahjustuse puhul tuleb esmalt välja selgitada põhjus, mille järel siis saab valida õige töötlusmeetodi (Foto 134).

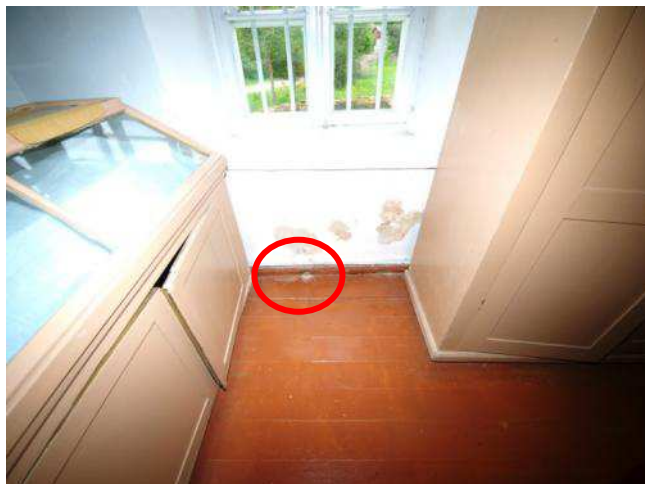
Foto 135. Niiskusekahjustus altariruumi põrandal

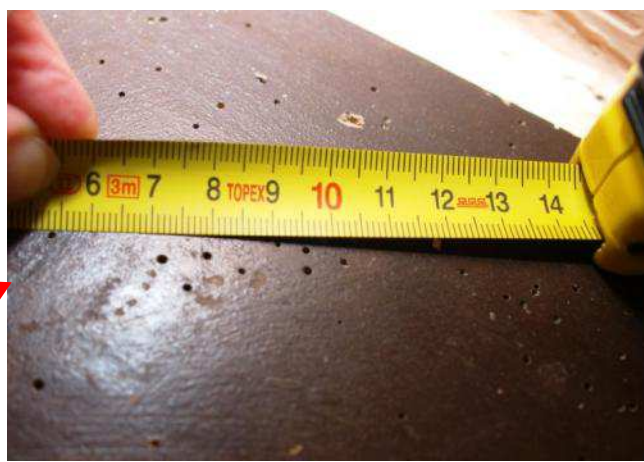
Foto 138. Tooneseplaste kahjustus

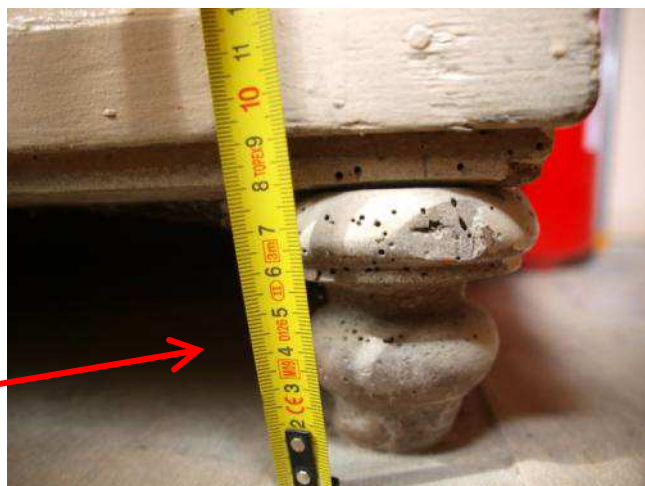
Foto 140. Mitteaktiivne mardikakahjustus

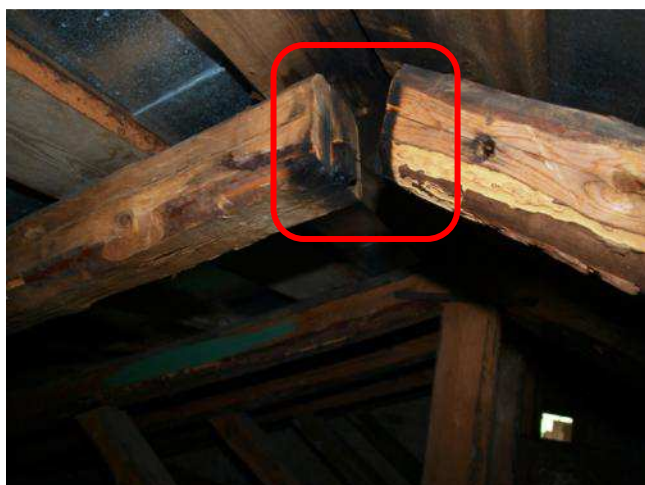
Põlemisjälgedega sarikad, mille vahelt puudus koormuseid alumisele vööle suunav post (Foto 141). Mardikakahjustus pööningul katusesarikatel (Foto 142).

Foto 141. Puudulik puitpost katusesarikate vahel

Paigaldada alumisele vööle koormuseid suunav post. Tuleb kontrollida kahjustuspiirkonna tarindite mehaanilisi omadusi, et teada saada, kas tarindite stabiilsus ja kandevõime on tagatud. Jääkristlõike ja materjali tugevusomaduste määramiseks otse hoones on võimalik kasutada resistograafi, ultraheliseadet, infrapunatermomeetrit ja/ või pilodini. Eriti hea tulemuse annab nende seadmete kooskasutamine (Foto 141).

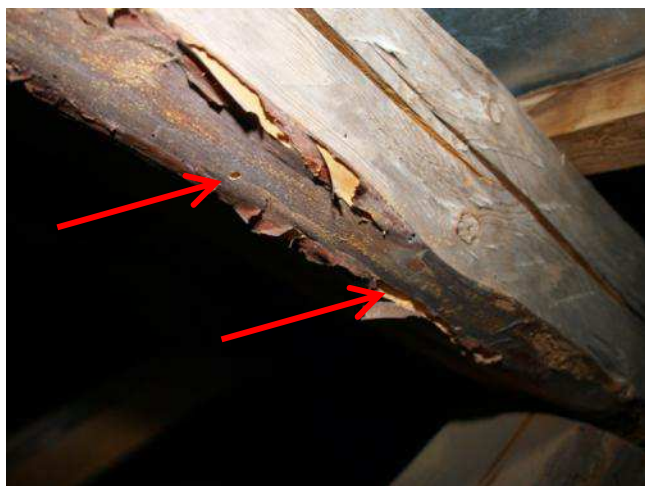
Foto 142. Mardikakahjustus pööningul katusesarikatel

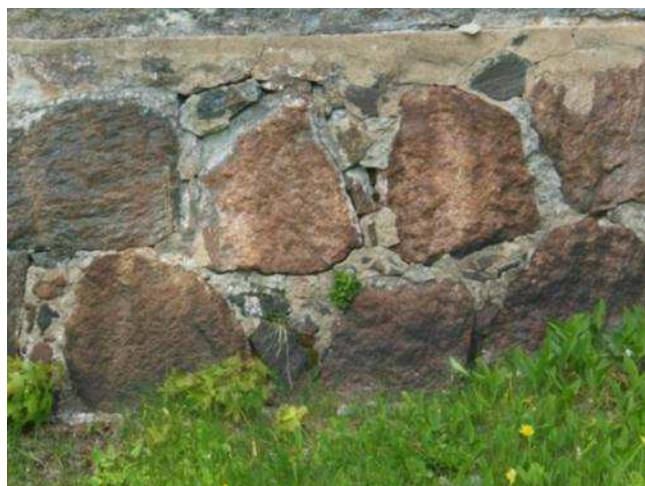
Hoonel puudus sademevee süsteem. Hoone paiknes künkal (Foto 143). Raudkividest soklilt oli üksikutes kohtades vuugimört irdunud, mõnedes vuugivahedes kasvasid taimed ning kohati esines biokahjustusi (Foto 145). Kõige rohkem niiskus-, külma- ning biokahjustusi esines kiriku kirdepoolses sisenurgas, kus seinakrohv oli suures ulatuses irdunud (Foto 146). Põhjaküljel võis märgata harjast kuni soklini ulatuvat seina kogu paksust läbivat pragu (Foto 147). Hoone esifassaadi pragu kulges peaukse kohalt akna alumise pinnani (Foto 148). Hoone karniis oli sarnaste niiskus- ja külmakahjustustega pea terves perimeetris (Foto 147, Foto 148).

Foto 145. Irdunud vuugimört ja biokahjustus soklil

Raudkividest soklil teostada vuugimõrdi parandused, eemaldada vuugivahedes kasvavad taimed (Foto 145).

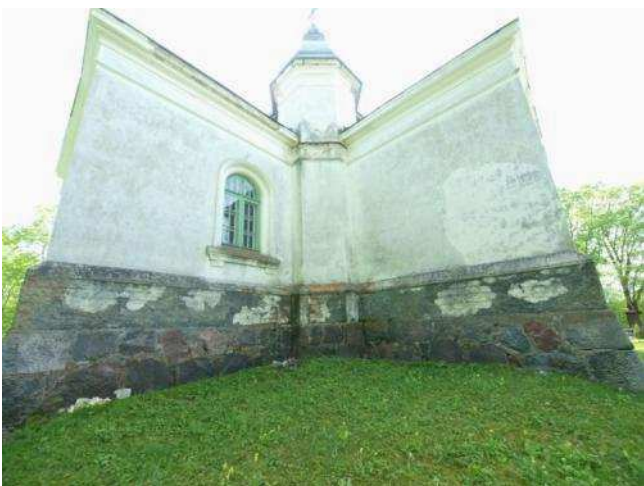
Foto 146. Niiskus-, külma- ning biokahjustused kiriku kirdepoolisel sisenurgal

Kirdepoolse sisenurga seinal välja selgitada krohvi irdumise põhjus ja see likvideerida, teostada krohviparandused (Foto 146).

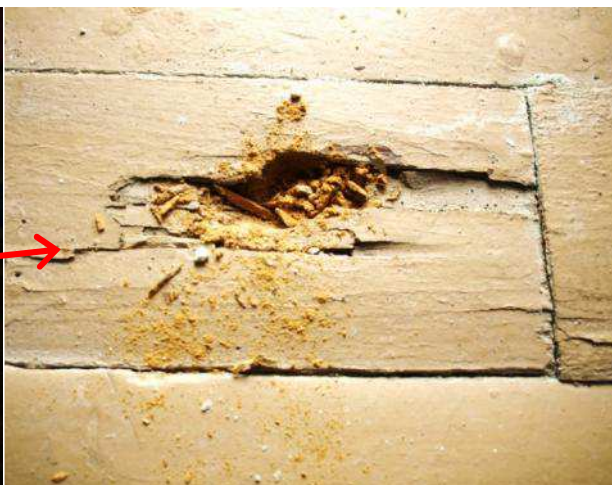
Foto 152. Mardikakahjustus altari põrandal

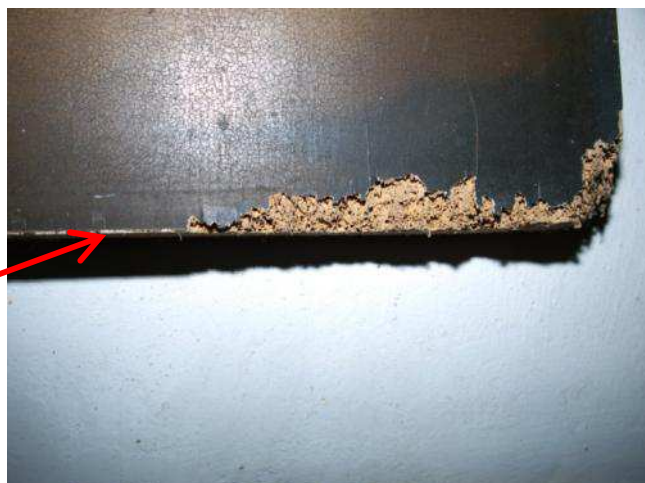
Altari puitpõranda põhjapoolne esiäär oli intensiivse ja ulatusliku mardikakahjustusega (Foto 150). Fiiberoptilise boreskoobiga kontrollitud põrandalauad olid altpoolt intensiivse ja ulatusliku seen- ja mardikakahjustusega ning pinnas oli kuhjunud vastu laudist. Põrandalaudade veesisalduseks mõõdeti 19...64%. Põrand oli kahjustuste tõttu vähemalt neljast kohast läbivajumisohtlik (Foto 151). Põhjakülje seinal olnud ikooni alumine serv oli intensiivse mardikakahjustusega (Foto 153).

Foto 154. Intensiivne mardikakahjustus ikooni alumisel serval

Kahjurputukate seireks (Foto 150, Foto 153, Foto 157) saab kasutada mitmesuguseid võtteid, kõige levinumaks on näripuruga piirkondade puhastamine ning uue näripuru tekke regulaarne jälgimine. Teine lihtne ja levinud võte on lennuavade märkimine ja jälgimine. Lisaks võib hoonetes kasutada liimpüüniseid. Kui mardikate liigilisus ja aktiivsus on väljaselgitatud, saab koostada tegevuskava nende vähendamiseks. Putukad ei suuda üldiselt rikkuda viimistletud puitu (värvitud, lakitud, vahatatud, immutatud jms). Seega saab materjali kahjurputukate eest kaitsta katmise ja immutamise kas laki, õlivärvi, tärpentiniga segatud vaha, formaldehüüdvaikude või siis spetsiaalsete antiseptikutega. Puidu pinna töötlemine ei hävita küll juba olemasolevaid vastseid puidus, kuid kaitseb uute kahjustajate eest. Vajadusel tuleb kontrollida kahjustuspiirkonna tarindite mehaanilisi omadusi, et teada saada, kas tarindite stabiilsus ja kandevõime on tagatud. Jääkristlõike ja materjali tugevusomaduste määramiseks otse hoones on võimalik kasutada resistograafi, ultraheliseadet, infrapunatermomeetrit ja/ või pilodini. Eriti hea tulemuse annab nende seadmete kooskasutamine.

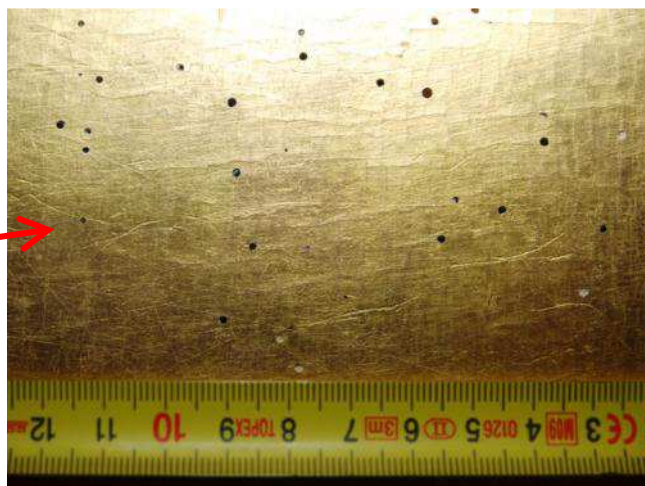
Foto 156. Mardikahjustused ikoonidel

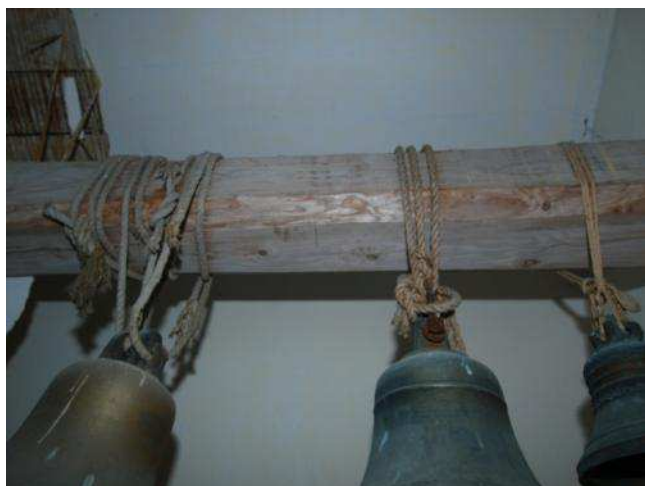
Tornis tornikellade mõlemate kandetalade veesisaldused olid madalad – 14...15%. Lõunapoolse tala all olnud kilekotile pudenenud näripuru põhjal võis järeldada mardikate aktiivset tegevust (Foto 157).

Foto 157. Mardikakahjustus torni tornikellade kandetalal

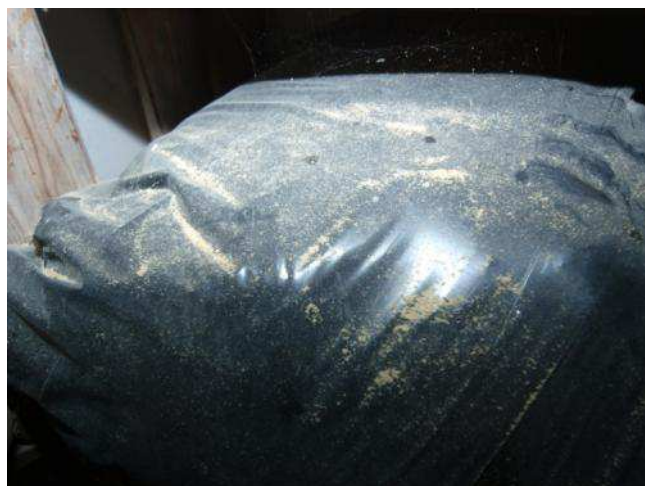
Foto 158. Mardikate näripuru

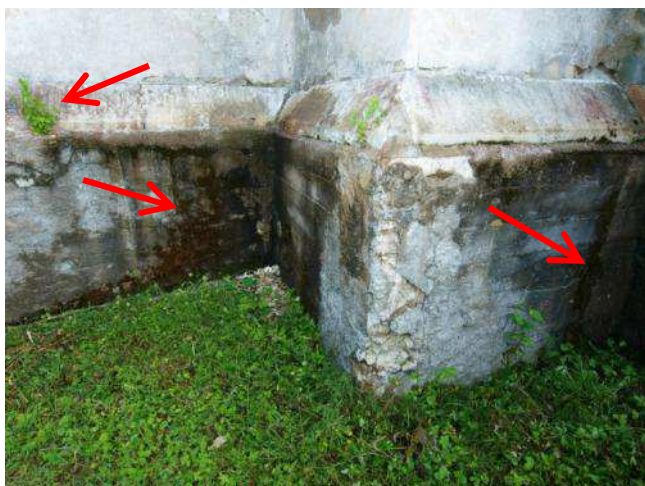
Foto 160. Biokahjustused kiriku soklil

Teostada sokli vuukide parandused müürimördiga (Foto 161). Soklilt ja katuselt taimestik eemaldada ja muuta kasvukeskkond taimedele ebasoodsaks (Foto 160, Foto 165).

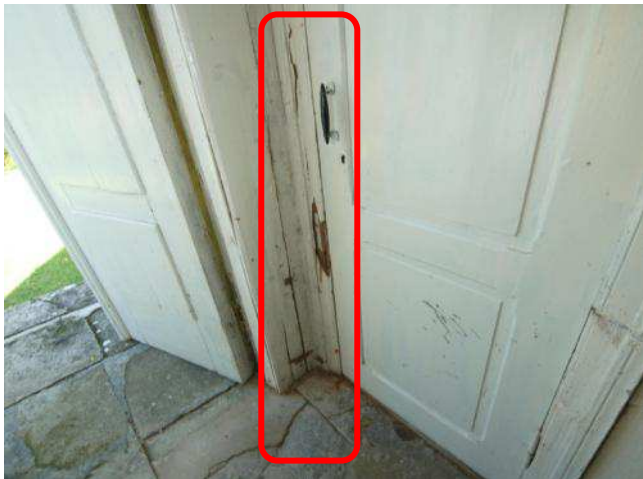
Pruunmädanikku tekitava seene kahjustus uste lengidel (Foto 166). Uste lengide alumised osad olid osaliselt välja vahetatud, kuid samuti kahjustunud. Lisaks seenkahjustusele leiti ka mööblitoonesepa (ld *Anobium punctatum*) kahjustusi (Foto 167). Majavammi viljakehad koridori panipaiga seintel ja lagedel (Foto 168). Majavammi viljakehad kooripealse seintel ja lagedel. Seenekahjustuse tõttu oli kooripealse lael krohv osaliselt irdunud. Völvi keskel oli krohv varisemisohhtlik (Foto 169). Majavammi viljakeha kooripealse põrandatarindi all (Foto 171). Kooripealsele viiva trepi seinäärne põskpuu ja sein olid majavammi kahjustusega (Foto 172).

Foto 166. Pruunmädanikku tekitava seene kahjustus ukse lengil

Seenkahjustuse puhul tuleb esmalt välja selgitada põhjus, mille järel saab valida õige töötlusmeetodi (Foto 166, Foto 168, Foto 171, Foto 172, Foto 174, Foto 176). Varisemisohtlikud tarindid tuleb kiiremas korras taastada (Foto 179, Foto 180, Foto 181). Tuleb kontrollida kahjustuspiirkonna tarindite mehaanilisi omadusi, et teada saada, kas tarindite stabiilsus ja kandevoime on tagatud. Jääkristlõike ja materjali tugevusomaduste määramiseks otse hoones on võimalik kasutada resistograafi, ultraheliseadet, infrapunatermomeetrit ja/ või pilodini. Eriti hea

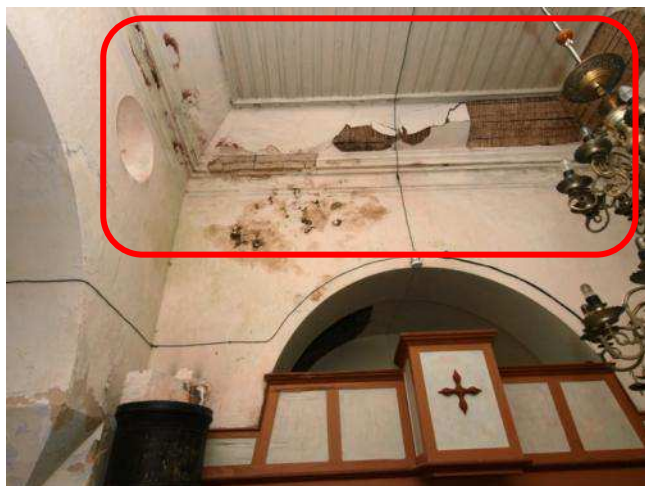
Foto 169. Kahjustatud krohv kooripealsel

Peale seenkahjustuse likvideerimist kooripealse lael teostada krohviparandused (Foto 169).

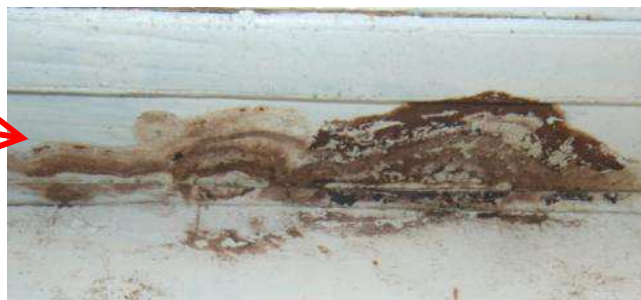
Foto 171. Majavammi viljakeha kooripealse põrandatarindi all

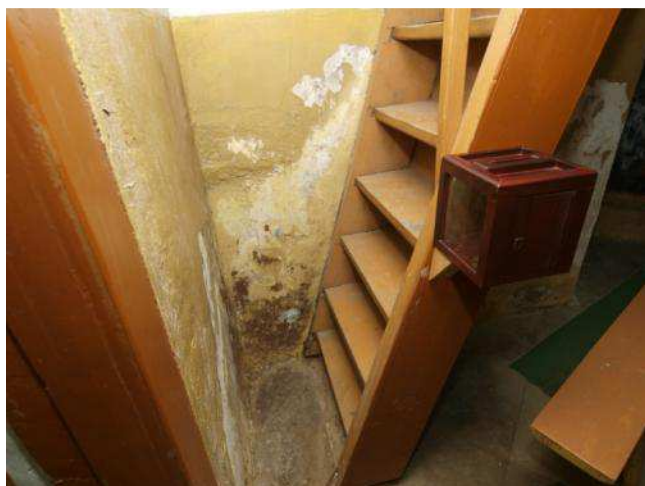
Foto 172. Majavammi kahjustus kooripealse trepil

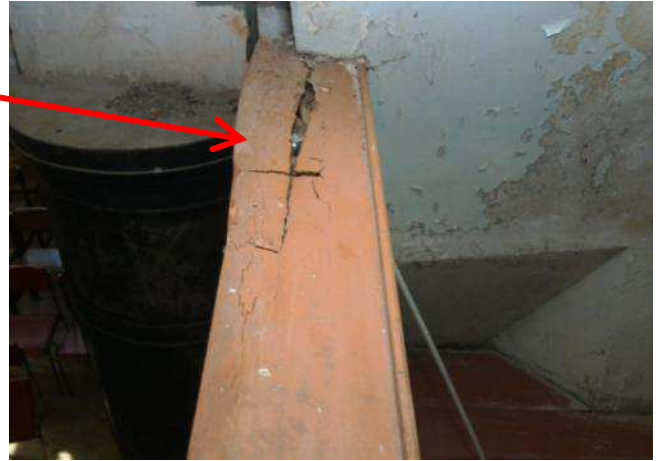
Kooripealse rõdupiire oli seenkahjustuse tõttu osaliselt tugevuse kaotanud (Foto 174). Kooripealse põrandatarind oli osaliselt läbi vajunud ja varisemisohklik. Kooripealse trepi vastas oleva puidust völvlae ja laetarindid selle kohal olid sissevarisenud ning avatud kivi- ja puittarindid olid kohati seeneniidistikuga kaetud (Foto 176). Seenkahjustuse oletatavaks tekkepõhjuseks oli katusetarindi ebatihedused, mida ülevaatuse hetkeks ei olnud likvideeritud.

Foto 174. Seenkahjustus kooripealse rõdupiirdel

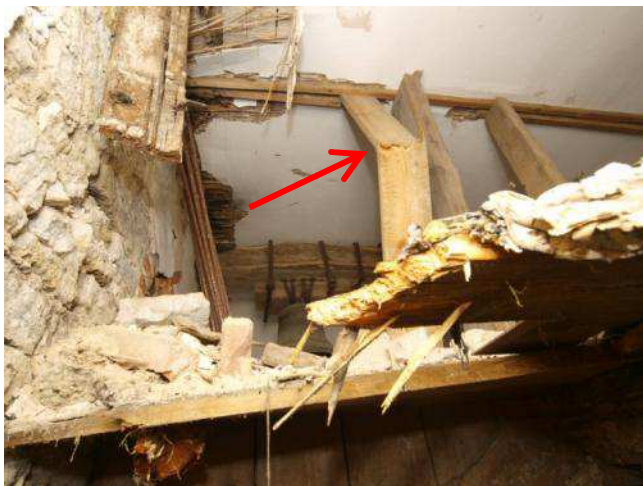
Kellatorni laetarindite ajutiseks toetuseks kasutatud puitmaterjal oli koormuste tõttu välja nõtkunud ja kandevõime kaotanud. Laetarind oli varisemisohklik (Foto 177). Kellatorni laelt oli krohv osaliselt varisenud, lae tarind oli varisemisohklik (Foto 178).

Foto 177. Kandevoime kaotanud kellatorni laetarindi element

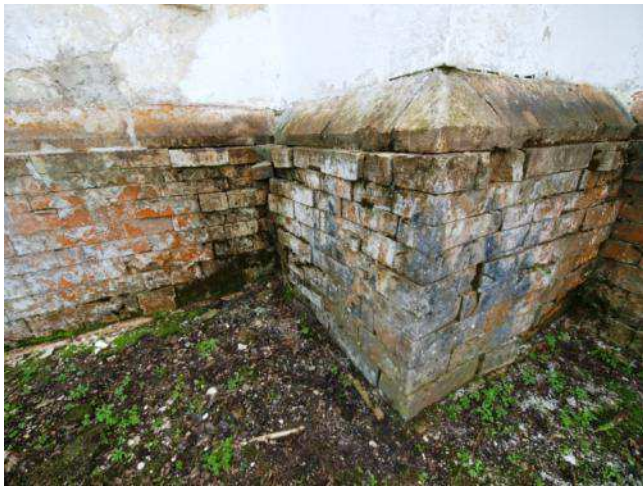
Hoone vihmaveesüsteem oli hiljuti paigaldatud, kuid sademeveed olid maapinnal hoonest eemale juhtimata (Foto 182). Hoone sokkel on 1,3m kõrgune ja tugeva niiskuskahjustuste tõttu kohati varisemisohtlik (Foto 183). Seintel olid külmakahjustused, mis olid põhjustatud arvatavasti peamiselt kuhjunud lumest, kuna talviti koguneb lumi tiibade suhteliselt madalakaldelistele katustele, millelt mahalibisemine on eelkõige seinte äärtes takistatud (Foto 184).

Foto 183. Niiskuskahjustusega kiriku sokkel

Varisemisohklik hoone sokkel tuleb kiiremas korras taastada (Foto 183).

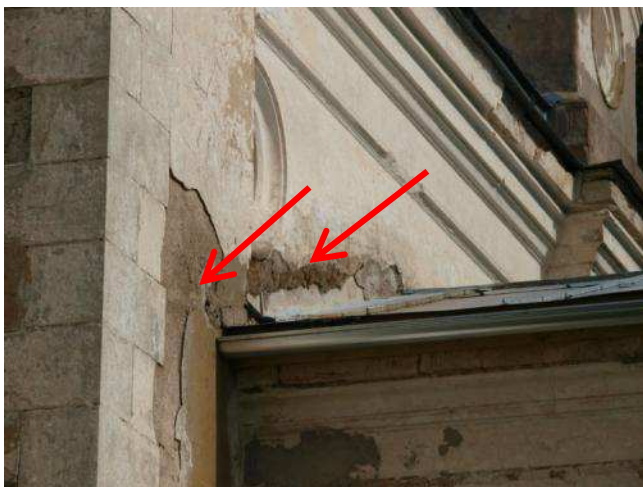
Foto 184. Külmakahjustus kiriku seinal

Välja selgitada krohvi irdumise põhjus ja see likvideerida, teostada krohviparandused (Foto 184).

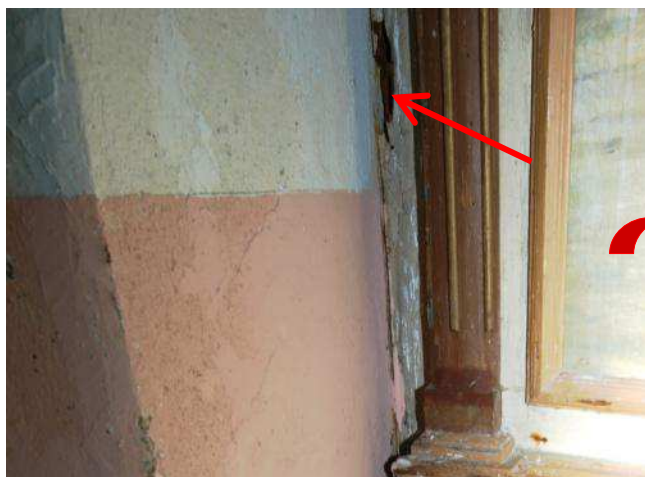
Pruunmädanikku tekitava seene kahjustus ikooniseina esiküljel (Foto 185) ning veepiisad samas piirkonnas tagaküljel (Foto 186). Läänepoolses tiivas paikneva kapi jalgadel esines intensiivne mardikakahjustus (mööbli-toonesep, ld *Anobium punctatum*) (Foto 188). Krohv kooripealse lael on osaliselt varisenud ja varisemisohtlik (Foto 189).

Foto 185. Pruunmädanikku tekitava seene kahjustus ikooniseina esiküljel

Ikoniseina esikülje seenkahjustuse (Foto 185) puhul tuleb esmalt välja selgitada põhjus, mille järel saab valida õige töötlusmeetodi.

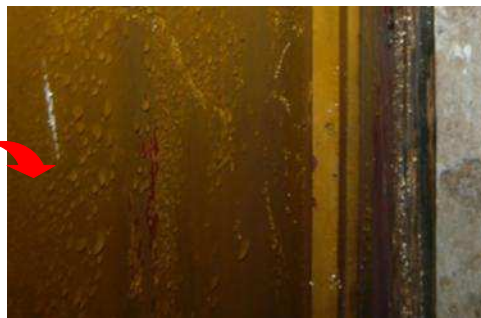
Foto 186. Veepiisad ikooniseina tagaküljel

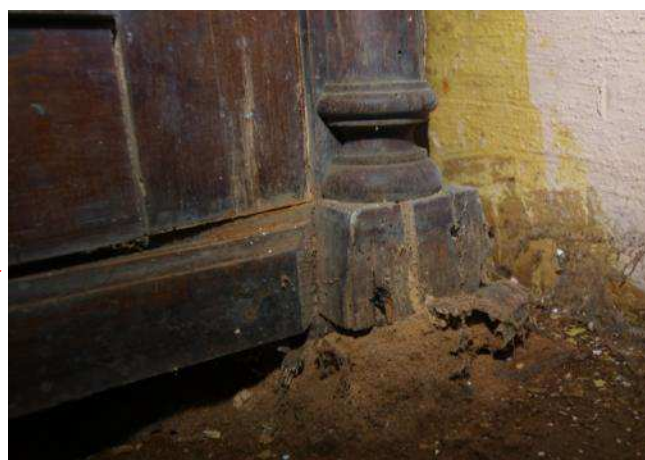
Foto 188. Pruunmädanikku tekitava seene kahjustus kapi jalgadel

Kahjurputukate (Foto 188, Foto 192) seireks saab kasutada mitmesuguseid võtteid, kõige levinumaks on näripuruga piirkondade puhastamine ning uue näripuru tekke regulaarne jälgimine. Teine lihtne ja levinud võte on lennuavade märkimine ja jälgimine. Lisaks võib hoonetes kasutada liimpüüniseid. Kui mardikate liigilisus ja aktiivsus on väljaselgitatud, saab koostada tegevuskava nende vähendamiseks. Putukad ei suuda üldiselt rikkuda viimistletud puitu (värvitud, lakitud, vahatatud, immutatud jms). Seega saab materjali kahjurputukate eest kaitsta katmise ja immutamise kas laki, õlivärvi, tärpentiniga segatud vaha, formaldehüüdvaikude või siis spetsiaalsete antiseptikutega. Puidu pinna töötlemine ei hävita küll juba olemasolevaid vastseid puidus, kuid kaitseb uute kahjustajate eest.

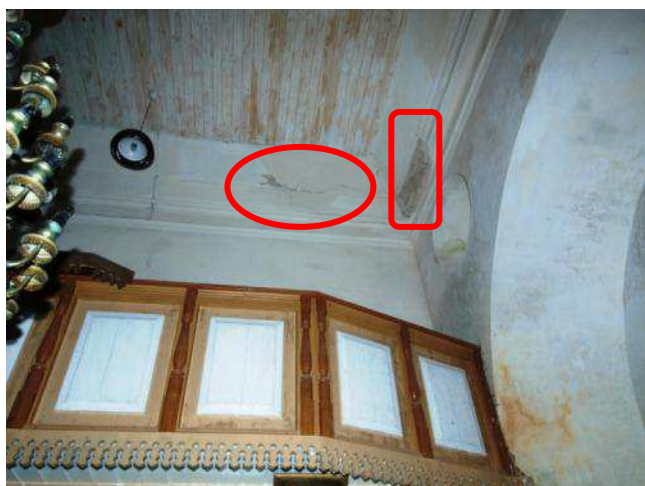
Foto 189. Varisenud ja varisemisohhtlik krohv kooripealse lael

Kiiremas korras välja selgitada krohvi irdumise põhjus kooripealse lael, kuna krohv on varisemisohtlik, likvideerida põhjus, teostada krohviparandused (Foto 189).

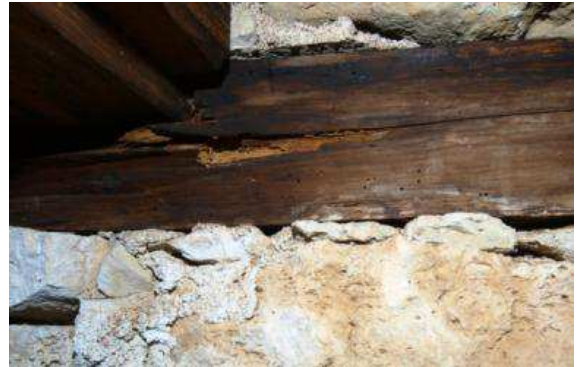
Torni teise korruse laetala on müürilati kandevõime kaotuse tõttu vajunud (Foto 190). Müürilatt on paigaldatud ilma hüdroisolatsioonita, mis on üheks põhjuseks mardikakahjustuste tekkele selles elemendis (Foto 191). Mööbli toonesepa (ld *Anobium punctatum*) poolt oli kahjustatud ukse lävepakk torni teisel korrusel (Foto 192).

Foto 191. Mardikakahjustus müürilatil

Teostada torni teise korruse laetala müürilati mehaaniliste omaduste kontroll, et teada saada, kas tarindite stabiilsus ja kandevõime on tagatud. Jääkristlõike ja materjali tugevusomaduste määramiseks otse hoones on võimalik kasutada resistograafi, ultraheliseadet, infrapunatermomeetrit ja/ või pilodini. Eriti hea tulemuse annab nende seadmete kooskasutamine. Visuaalselt suurte kahjustustega müürilatt tuleks kiiremas korras taastada (Foto 190). Oluline on, et müürilati ja müüri vahel oleks hüdroisolatsioon (Foto 191).

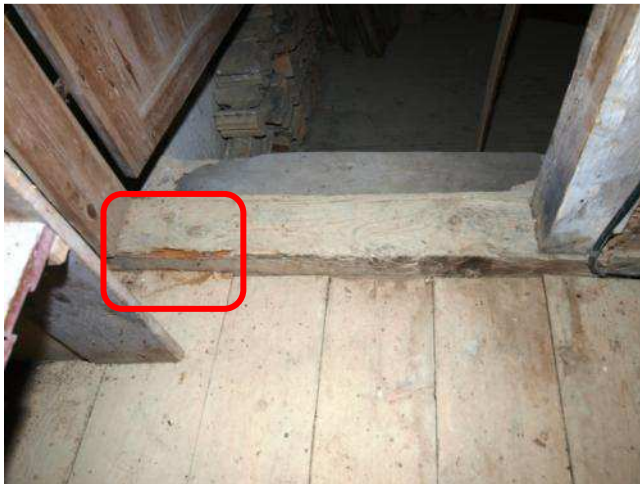
Foto 192. Mardikakahjustusega torni teise korruse ukse lävepakk

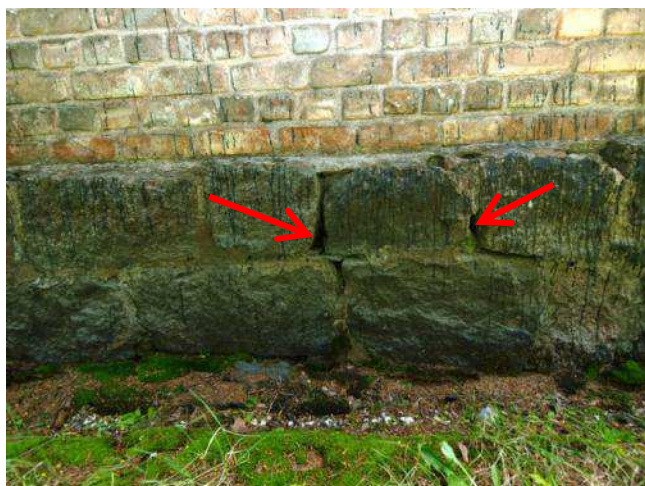
Kirik paiknes tasasel pinnal. Kuna hoonel puudus vihmaveesüsteem, siis langev sademevesi oli tekitanud hoone ümber süvendi, mille tõttu oli vee eemalevoolamine hoonest takistatud (Foto 194). Soklikivide vahel puudus osaliselt mört ja vesi saab tungida tarinditesse (Foto 195).

Foto 195. Puudulik mört soklikivide vahel

Teostada soklikivide vuukide mördiparandused (Foto 195).

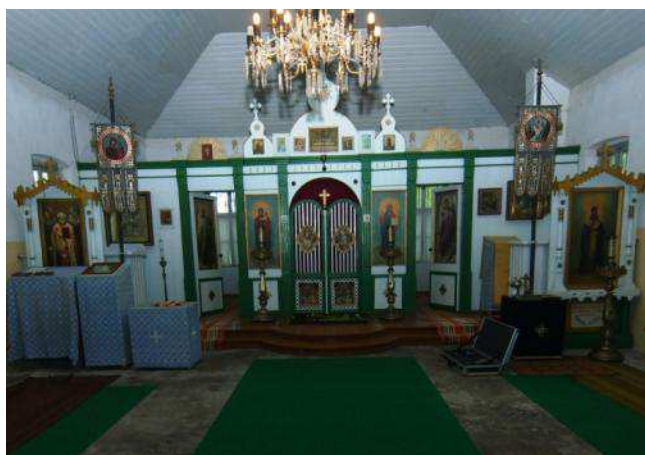
Ventileerimata puitpõrandaalune tarind ikoonseina ees välisseinte äärtes oli mitteaktiivse pruunmädanikku tekitava seene kahjustusega. Mõõdetud põrandatarindite veesisaldused olid 21...22%, mis on sobiv aktiivse seenkahjustuse tekkeks (Foto 196).

Foto 196. Pruunmädanikku tekitava seene kahjustus puitpõranda all

Kiriku puitpõrandal tagada põrandaalune tuulutus tehes seinte äärde põrandasse avad ja paigaldada sinna ventrestid (Foto 196).

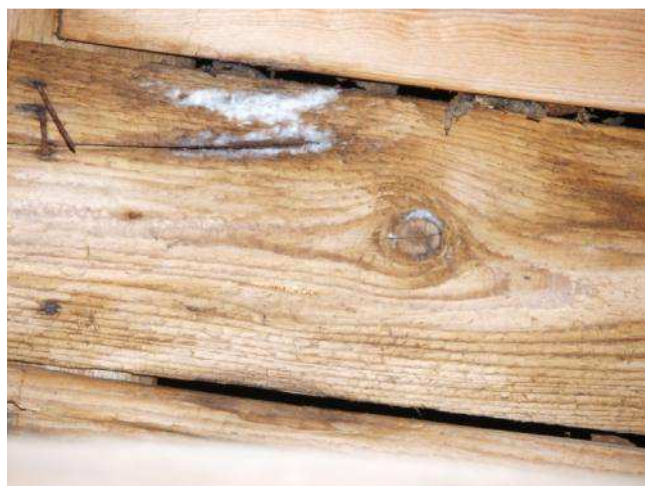
Niiskus- ja seenkahjustus esines kellatorni lael. Seenkahjustuse liik on kõrge lae tõttu määramata (Foto 198).

Foto 198. Niiskus- ja seenkahjustus lae puittarindil

Seenkahjustuse puhul tuleb esmalt välja selgitada põhjus, mille järel saab valida õige töötlusmeetodi (Foto 198). Tuleb kontrollida kahjustuspiirkonna tarindite mehaanilisi omadusi, et teada saada, kas tarindite stabiilsus ja kandevõime on tagatud. Jääkristlõike ja materjali tugevusomaduste määramiseks otse hoones on võimalik kasutada resistograafi, ultraheliseadet, infrapunatermomeetrit ja/ või pilodini. Eriti hea tulemuse annab nende seadmete kooskasutamine. Peale seda saab otsustada, kas on vaja tarindeid tugevdada, plommida, proteesida või asendada.

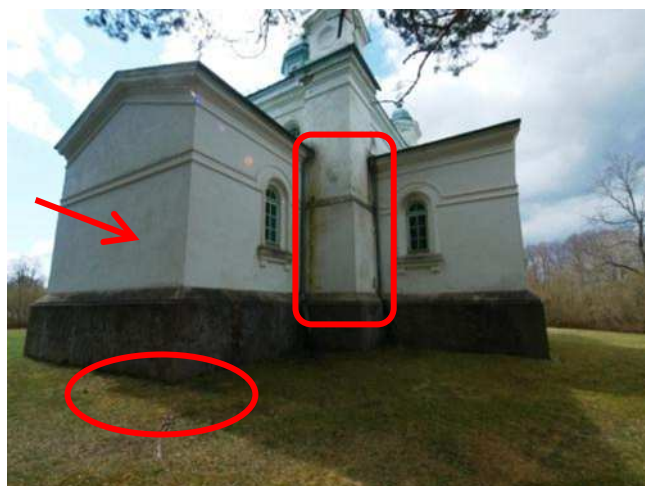
Kahjustatud krohvi esines välisfassaadil vähesel määral. Erandiks oli hoone kirdekül, kus seinakrohv oli vähesel määral lagunenud ja biokahjustustega (Foto 200). Katuseplekk oli osaliselt korrodeerunud (Foto 201). Sademevee pritsimine soklile oli vihmavee torude alla paigaldatud rennidega takistatud, kuid vesi oli maapinnal hoonest valdavalt eemale juhtimata (Foto 202).

Foto 200. Lagunenud seinakrohv ja biokahjustused hoone kirdepoolsel küljel

Hoone kirdeküljel välja selgitada krohvi irdumise põhjus ja see likvideerida, teostada krohviparandused (Foto 200).

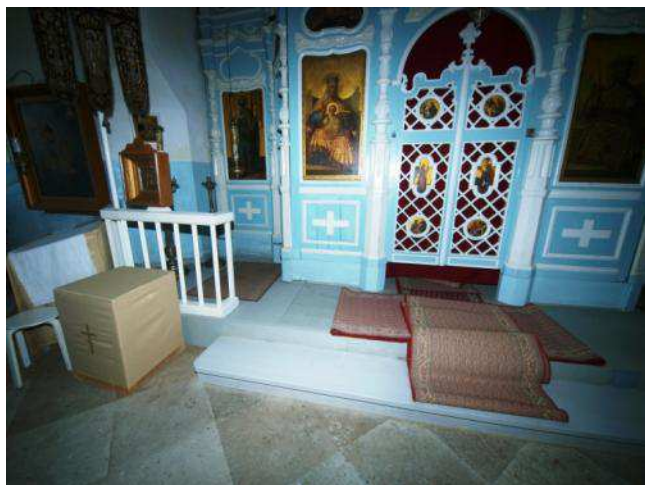
Altariruumi puitpõrand oli ehitatud riskantseid ehitusvõtteid kasutades – laagid olid asetatud pinnasele, mille vahele oli osaliselt paigaldatud rullbituumenmaterjal, samuti oli tarindis vaid kaks tuulutussava, laage aga kokku kümme (Foto 203). Altari lähistel oli põrand osaliselt vahetatud ja laudis asendatud vineeriga. Vineer oli kaetud mikroseente kolooniatega. Fiiberoptilise boreskoobiga kontrollimisel oli põrandatalal näha seeneniidistikku ning liiva peal pruunmädanikku tekitava seene poolt kahjustatud puidutükke. Kohati olid põrandatarindid ja laagidevaheline liiv tumeda värvusega, mis viitab nende märgumisele (Foto 205). Ikooniseina alumisel osal oli seeneniidistik, mis kuulus majavammile (Foto 206). Majavammi kahjustusi leiti ka

Foto 203. Altariruumi põrand

Altariruumi puitpõrandal tagada põrandaalune tuulutus tehes seinte äärde põrandasse avad ja paigaldada sinna ventrestid (Foto 203). Likvideerida majavammi kahjustus ning töödelda põrandat fungitsiidsete ainetega.

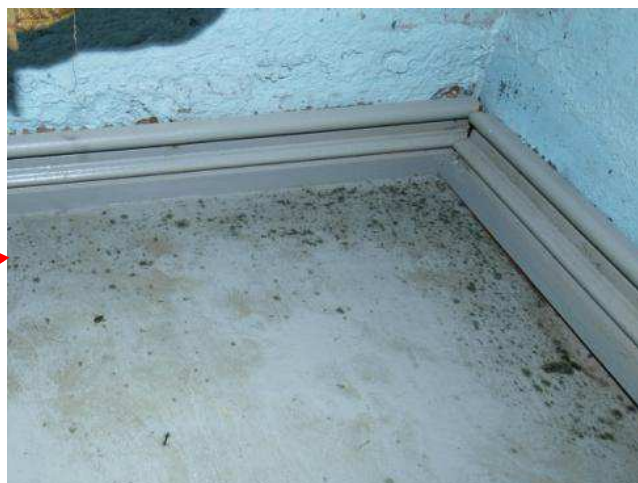
Foto 205. Niiskuskahjustus põrandatarindil

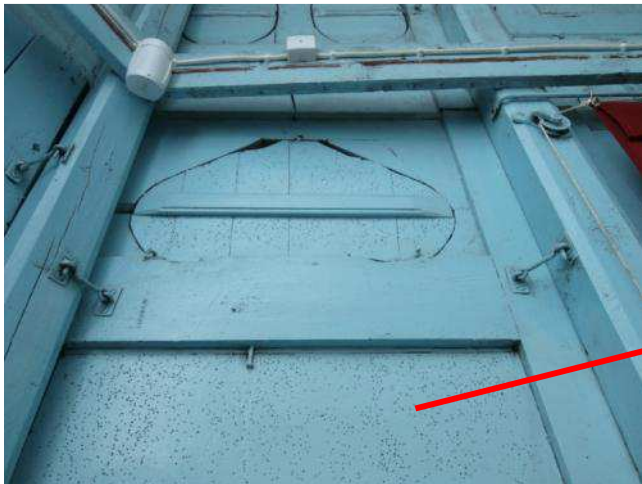
Foto 207. Seeneniidistik
