# **Eesti rannikualal ja saartel paiknevate Eesti Apostlik-Õigeusu Kirikute ülevaatused**

**Projekt Seen- ja mardikakahjustused Läänemere saarte puithoonetes (FaBBi)**

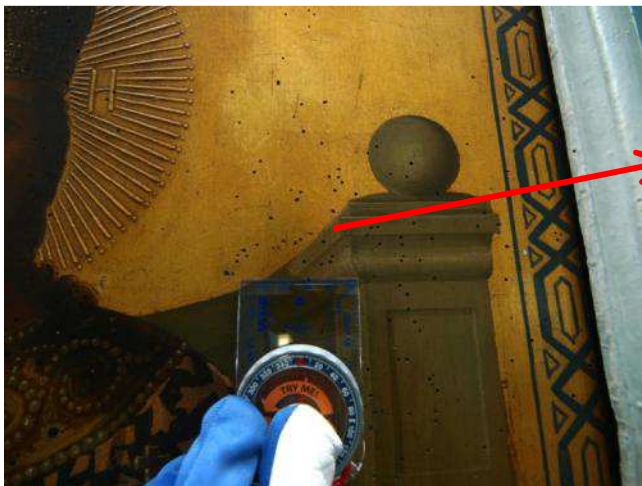
Foto 209. Mardikakahjustus

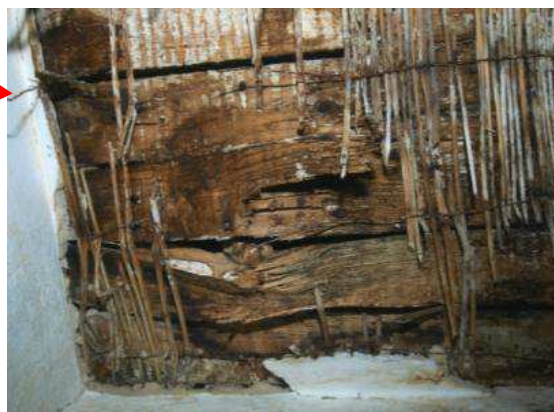
Krohvi oli kirikutorni teisel korrusel niiskuskahjustuse tõttu ruumi äärtes ja nurkades irdunud, puit oli seenkahjustusega ja pruunmädanikku tekitava seene poolt kahjustatud. Arvatavasti oli kahjustunud ka ruumi põrand, kuid see oli inventariga tihedalt kaetud ja täpsemat kontrolli ei olnud võimalik teostada.

Foto 213. Seenkahjustus puittarindil

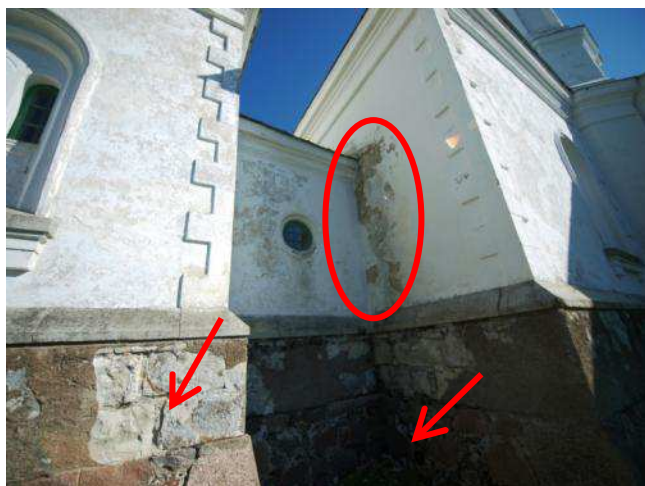
Hoonel puudus sademevee süsteem. Katuselt seina äärtest alla valgunud sajuvesi oli kahjustanud seina krohvi (fotol tähistatud ovaaliga). Soklil oli niiskus- ja külmakahjustuse tõttu krohv osaliselt irdunud ning biokahjustusi oli vähesel määral kogu sokli perimeetris (Foto 215).

Foto 215. Niiskus- ja külmakahjustused seinal ja soklil

Hoone soklil ja seintel tuleb teostada niiskuse- ja külmakahjustuste tõttu irdunud kohtades krohvi ja mördi parandused vanale krohvile sarnase mördiga. Aluspinnad eelnevalt puhastada (Foto 215). Kahjurputukate (Foto 224) seireks saab kasutada mitmesuguseid võtteid, kõige levinumaks on näripuruga piirkondade puhastamine ning uue näripuru tekke regulaarne jälgimine. Teine lihtne ja levinud võte on lennuavade märkimine ja jälgimine. Lisaks võib hoonetes kasutada liimpüüniseid. Kui mardikate liigilisus ja aktiivsus on väljaselgitatud, saab koostada tegevuskava nende vähendamiseks. Putukad ei suuda üldiselt rikkuda viimistletud puitu (värvitud, lakitud, vahatatud, immutatud jms). Seega saab materjali kahjurputukate eest kaitsta katmise ja immutamise kas laki, õlivärvi, tärpentiniga segatud vaha, formaldehüüdvaikude või siis spetsiaalsete antiseptikutega. Puidu pinna töötlemine ei hävita küll juba olemasolevaid vastseid puidus, kuid kaitseb uute kahjustajate eest.

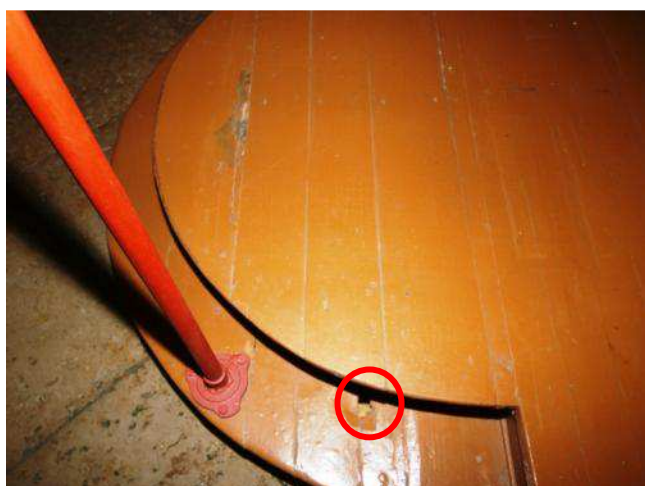
Seen- ja mardikakahjustusega tuuldumatut altari põrandat kontrolliti fiiberoptilise boresekoobiga - tarindid olid peamiselt mitteaktiivse seenkahjustusega, kuigi vähesel määral oli märgata ka arvavat aktiivset seeneniidistikku (Foto 216). Lagedel olid niiskuskahjustused (Foto 217, Foto 218, Foto 219). Kuna katusele ei pääsetud, siis on teadmata kahjustuste põhjused ja tegelik ulatus. Ukselengil esines mitteaktiivne mardikakahjustus (Foto 220). Ikoonidel olid kohati ulatuslikud mardikakahjustused. Lisaks mardikate väljalennuavadele oli näha ka mööbli toonesepa (ld *Anobium punctatum*) tekitatud näripuru (Foto 222).

Foto 216. Seeneniidistik altari põrandal

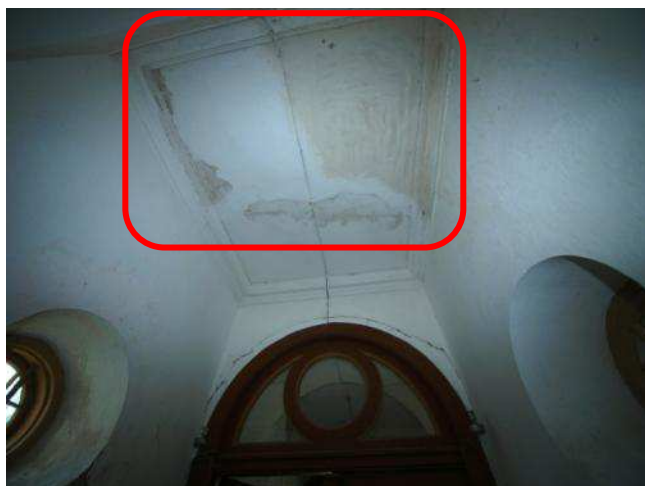
Foto 217. Niiskuskahjustus kiriku lael

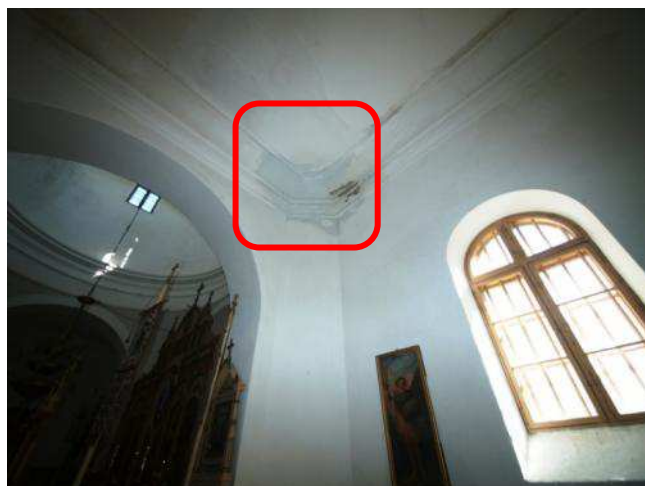
Foto 218. Niiskuskahjustus kiriku lael

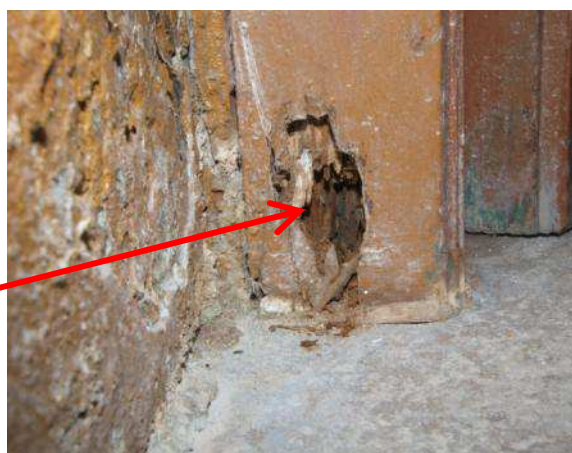
Foto 221. Mardikakahjustus

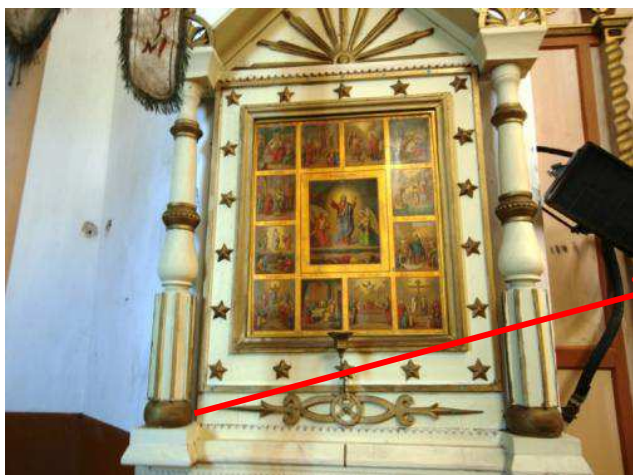
Foto 222. Mardikakahjustused ikoonil

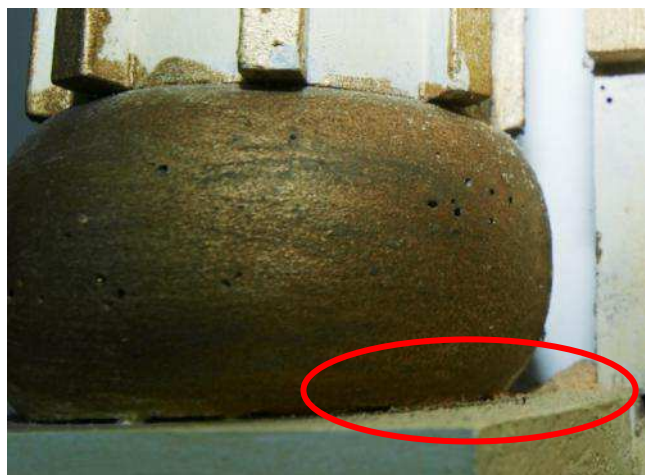
Foto 223. Mööbli toonesepa tekitatud näripuru

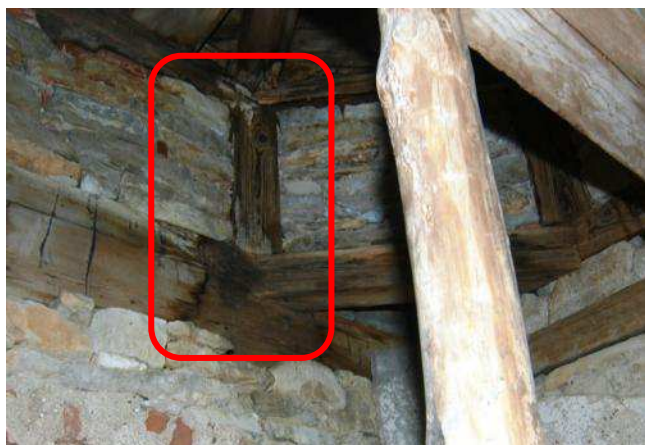
Kellatorni laetarindi vöö elemendid olid intensiivsete niiskuskahjustusega. Laetarindite kandevõime ei pruugi olla tagatud (Foto 225).

Foto 225. Niiskusekahjustus kellatorni laetarindil
